## Intervento di riparazione del cavalca ferrovia "Badoni" di Lecco

L'intervento analizzato di seguito riguarda il dimensionamento e la verifica della struttura di un ponte in acciaio reticolare, sito in Corso Matteotti a Lecco, al km 0+089 della linea ferroviaria Lecco - Colico, a collegamento di due vie principali della città. La costruzione del cavalca ferrovia "Badoni" risale al 1927 ad opera delle Officine Badoni, che proprio in Lecco avevano la sede.

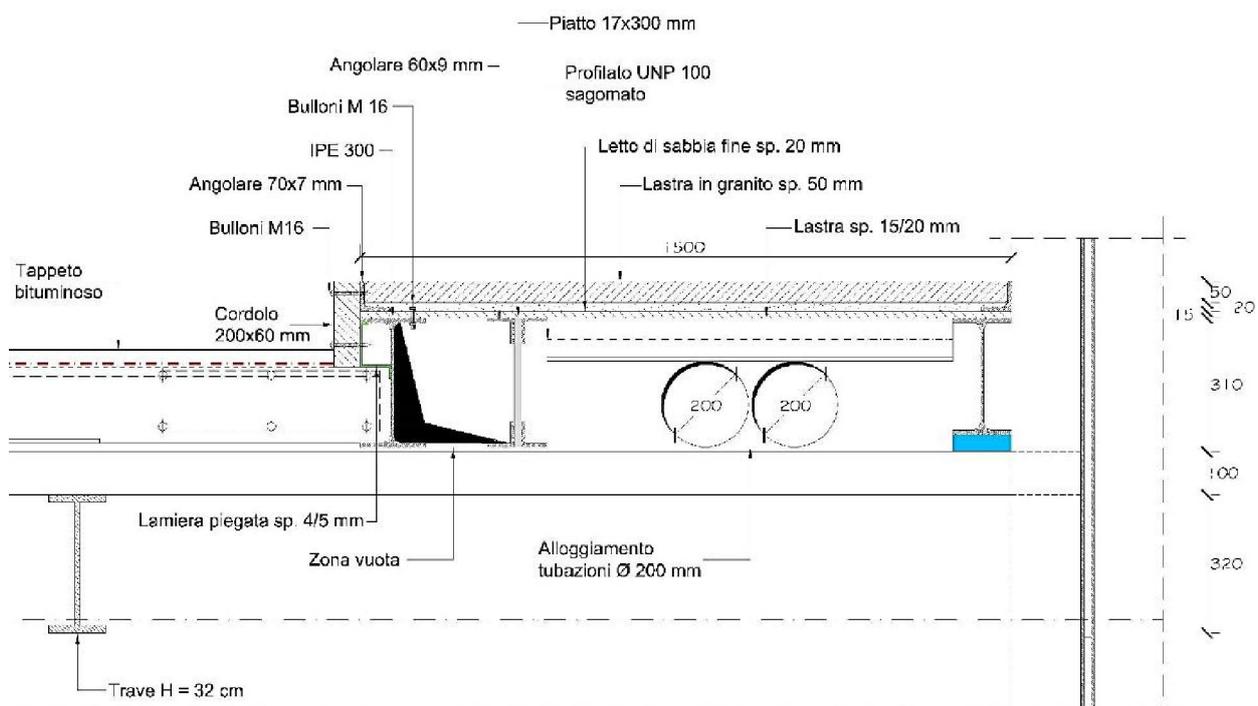
I marciapiedi hanno una larghezza di 150 cm e sono costituiti da lastre in acciaio di spessore 15 mm irrigidite da UPN 100 nel loro piano, le quali appoggeranno su due nuove travi IPE 300 e 270 e su una trave esistente composta da un piatto  $17 \times 300 \text{ mm}$  e da quattro angolari  $60 \times 9 \text{ mm}$ . La zona vuota, sottostante i marciapiedi, verrà adibita a utilizzi secondari, ad esempio per contenere i cavi. L'obiettivo era quello di avere un impalcato più leggero rispetto a quello precedente e che presentasse una grande resistenza, senza modificare la statica della struttura.

Nell'immagine seguente si può vedere la sezione di progetto del marciapiede.

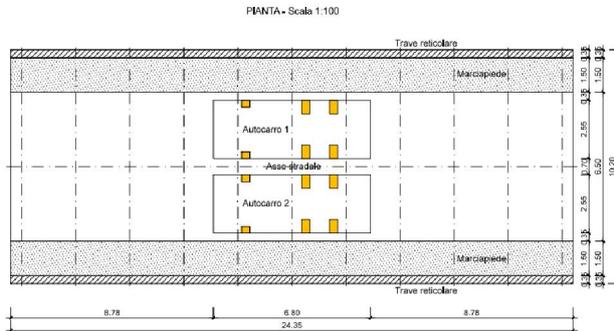
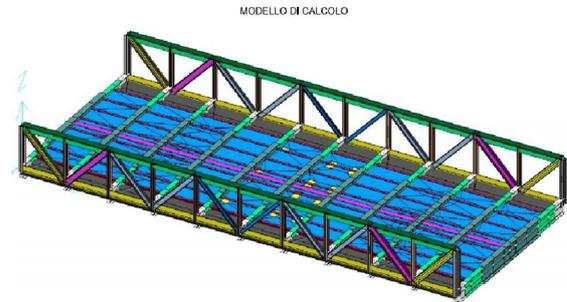
I quadrati gialli mostrano le impronte dei pneumatici dei 2 autocarri da 33 t l'uno

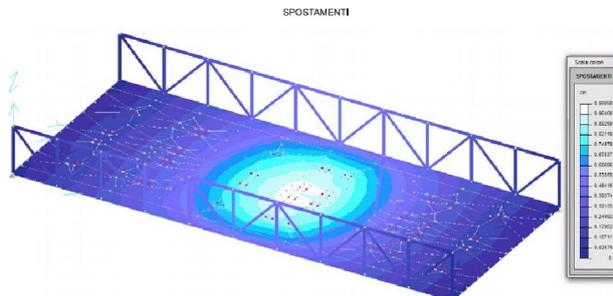
L'immagine mostra gli abbassamenti misurati in cm

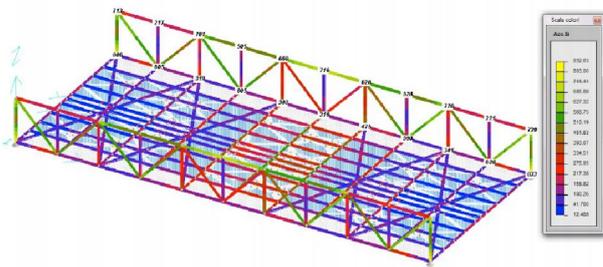
L'immagine mostra le tensioni ideali misurate in daN/cm²

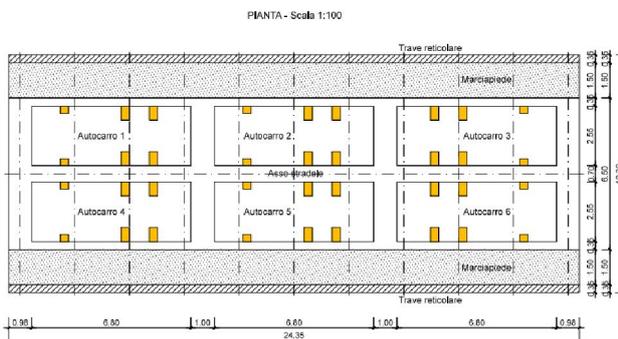
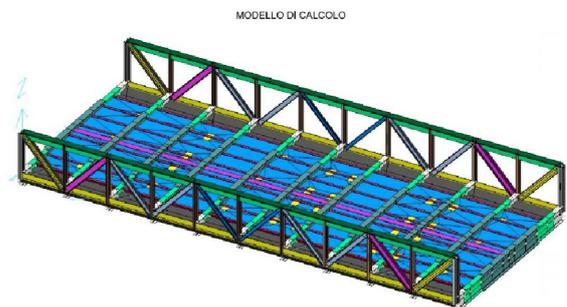
I quadrati gialli mostrano le impronte dei pneumatici dei 6 autocarri da 33 t l'uno

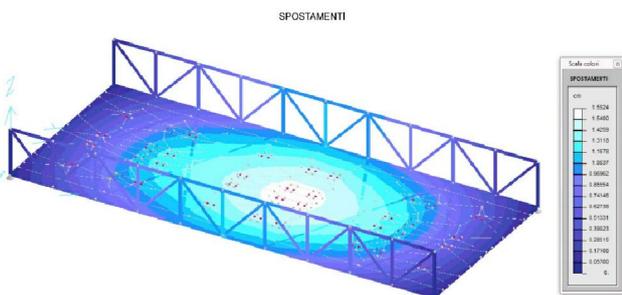
L'immagine mostra gli abbassamenti misurati in cm

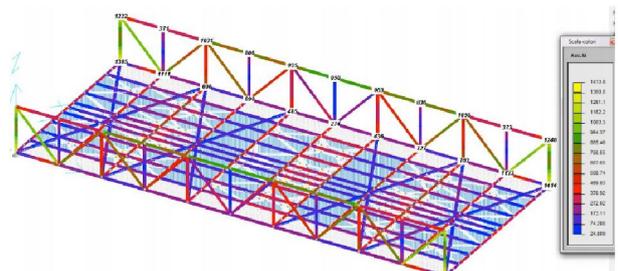
L'immagine mostra le tensioni ideali misurate in daN/cm²
