Adeguamento strutturale della scuola materna ed elementare "San Marco"

Di seguito viene descritto il lavoro, molto lungo e complesso sia sotto l'aspetto tecnico che sotto quello burocratico e amministrativo, che ha portato all'adeguamento sismico del corpo di muratura costituente l'edificio scolastico denominato "San Marco", sito a Marano di Napoli e adibito a scuola materna e elementare. La redazione del certificato di ultimazione lavori è datata dicembre 2012.

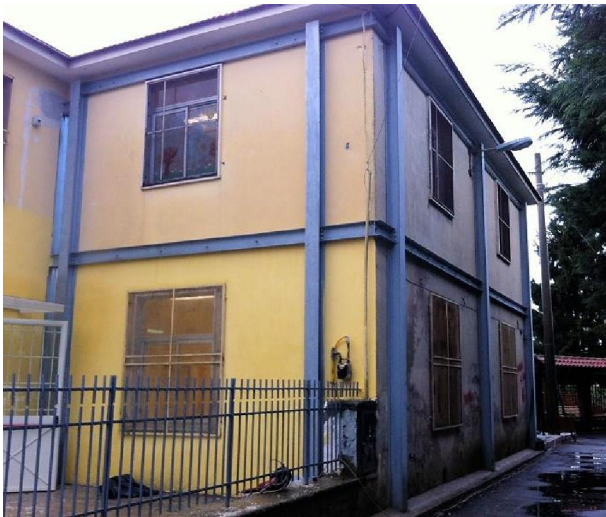
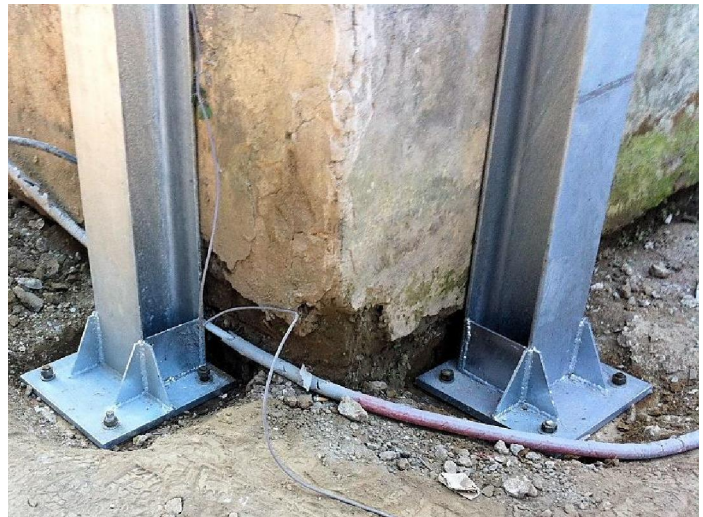
Le foto, risalente ai primi mesi dell'anno 2013, mostrano il fabbricato a lavori ultimati e già in uso da studenti e da docenti. L'edificio scolastico, a tutt'oggi, non mostra quadri fessurativi collegati direttamente o indirettamente ad aspetti strutturali, anche dopo gli ultimi terremoti verificatisi in Abruzzo, avvertiti distintamente in alcuni comuni della Campania.

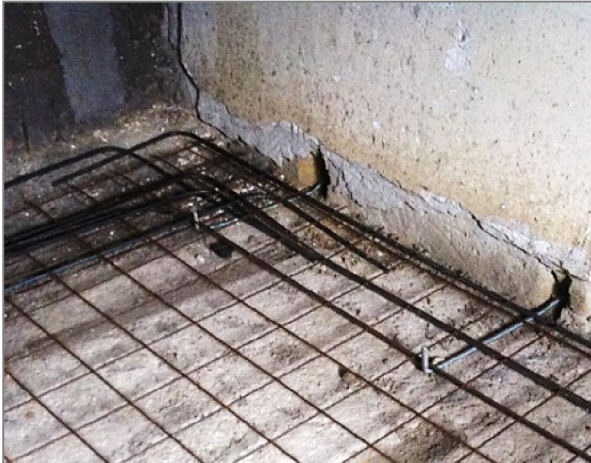
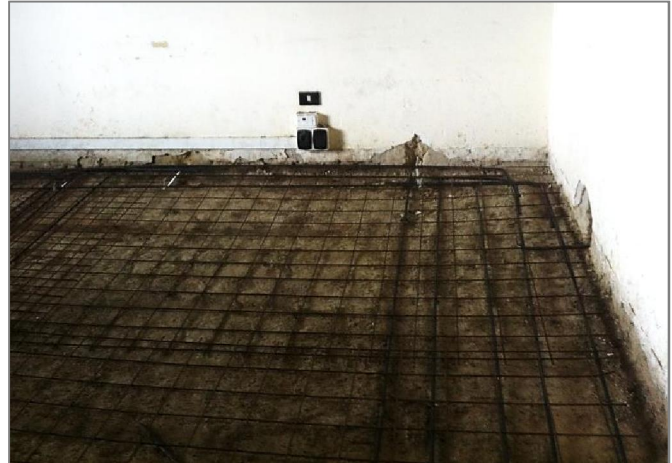
Nella successiva immagine è possibile notare la presenza dei tirantini in acciaio posti ad interassi di circa 1m collegati alla rete elettrosaldata posta per migliorare i solai e collegati ai profili in acciaio in carpenteria metallica visibili in facciata esterna.

Gli elementi in carpenteria metallica posti in opera a livello dei solai sono stati collegati mediante pilastri in acciaio alla nuova platea di fondazione, in modo da non gravare sui paramenti murari portanti.

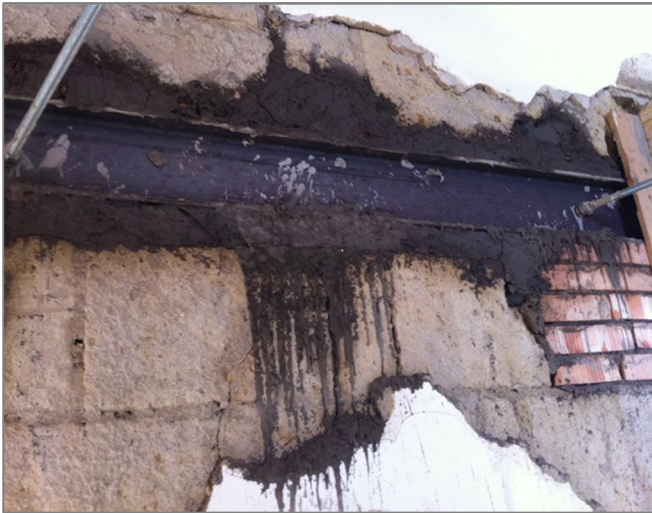
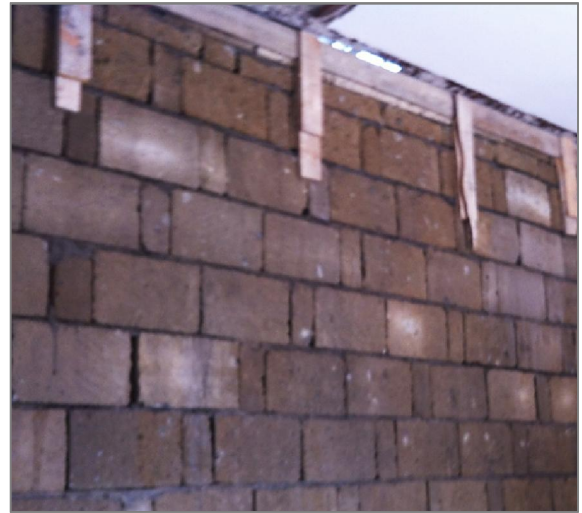
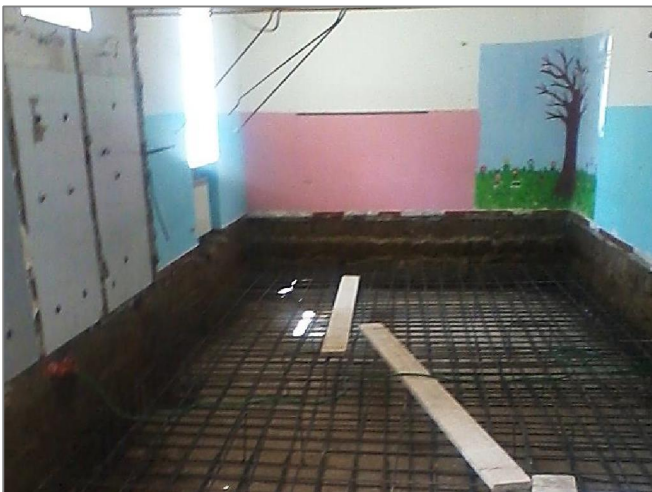
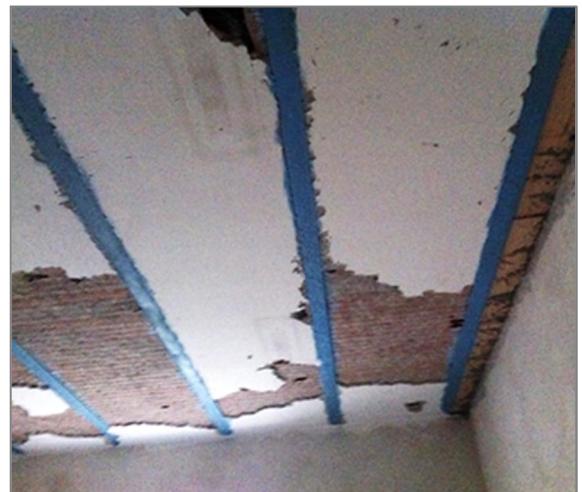
Nelle fotografie di seguito è possibile notare la realizzazione di piattabande per l'apertura o meglio il riposizionamento dei vani porta all'interno dell'edificio, si può vedere una fase della realizzazione della muratura ex novo costituente il maschio trasversale di progetto, infine un'immagine mostra la realizzazione della platea di fondazione e quella successiva il trattamento antiruggine delle putrelle costituenti i solai esistenti.

La realizzazione dei maschi murari trasversali è avvenuta per mezzo di "Cuci/Scuci" tra vecchia e nuova muratura, utilizzando lo stesso materiale dell'organismo strutturale originario e cioè la muratura di tufo, in modo da avere un comportamento quanto più possibile omogeneo.

Per quanto riguarda la platea di fondazione sono stati posizionati elementi isolanti ventilati di tipo "igloo" per evitare fenomeni di umidità di risalita e per garantire la salubrità dei locali. La platea è stata collegata alla muratura per mezzo di barrotti metallici di collegamento posti tra loro ad interasse pari a 1.5 m e mediante l'inserimento di elementi a coda di rondine con la funzione di solidarizzare quanto più possibile la muratura e la nuova fondazione.

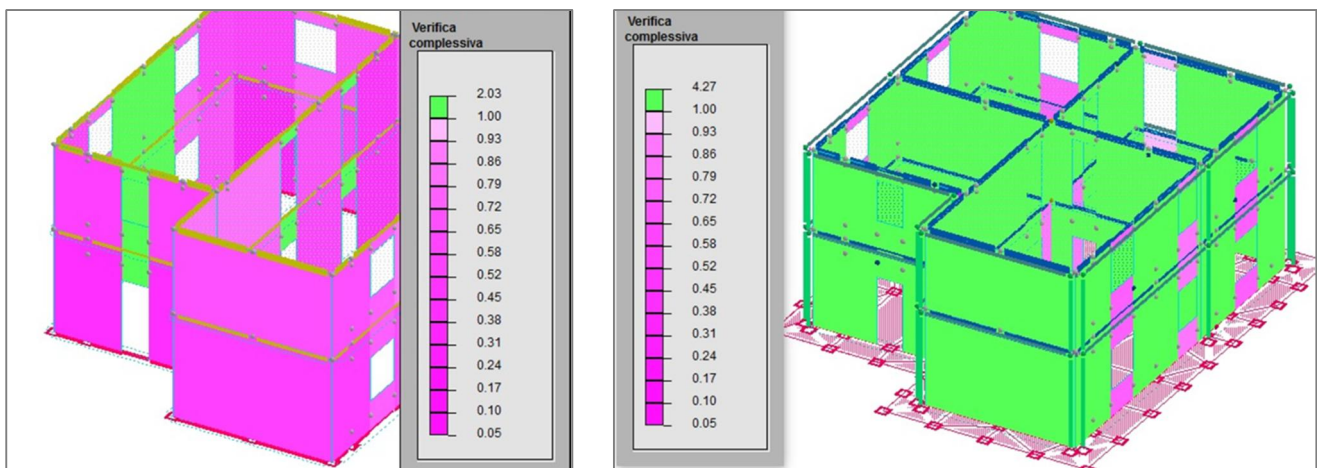
Nelle immagini di seguito è possibile vedere un confronto di verifiche tra la condizione pre-intervento e la condizione post-intervento.
