Recuperare l'esistente: una nuova biblioteca civica da un edificio inutilizzato

L'edificio, realizzato in Ivrea alla metà dell'ottocento presumibilmente come trasformazione dell'ex convento di S. Chiara, fu sede della caserma E. Perrone e, in età recente, dell'Istituto scolastico "Cena"; attualmente è disabitato. La sua destinazione quale sede per la nuova biblioteca civica ne ha richiesto la verifica strutturale e sismica come completamento della verifica di fattibilità del recupero, incarico affidato all'ing. Elvis Francisco della Valle D'Aosta.

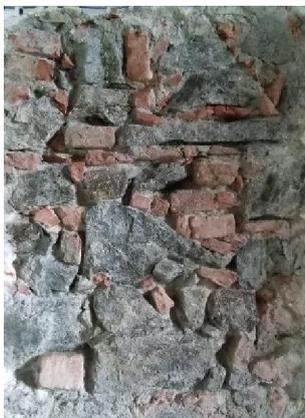
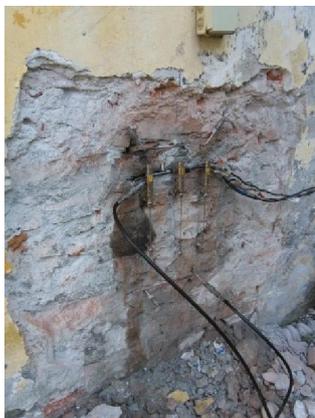
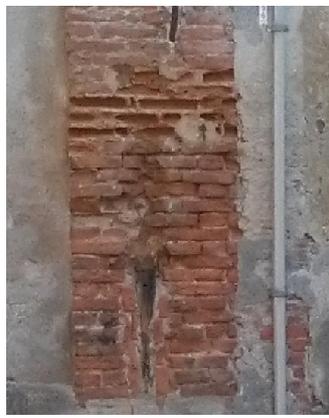
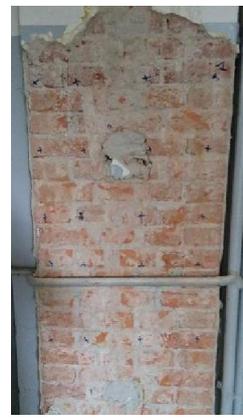
La scatola muraria è formata da otto muri di spina fra di loro paralleli, posti ad interasse di 6.5 m, perpendicolari ai muri maestri, con spessori che variano dal piano terra fino al terzo piano da 74 cm a 43 cm; i muri perimetrali hanno anch'essi spessore variabile da 85 cm a 53 cm. La tipologia delle murature è ascrivibile a due categorie: una, preponderante, si compone da muratura in pietrame disordinata formata da un impasto di calce, pietre e mattoni pieni, talvolta integri, più frequentemente frammentati, mentre l'altra tipologia, riscontrabile saltuariamente, è formata da mattoni pieni e malta di calce.

La maggior parte delle fasce di piano è risultata essere fessurata, in modo particolare quelle poste sul muro perimetrale a nord e nei muri di spina.

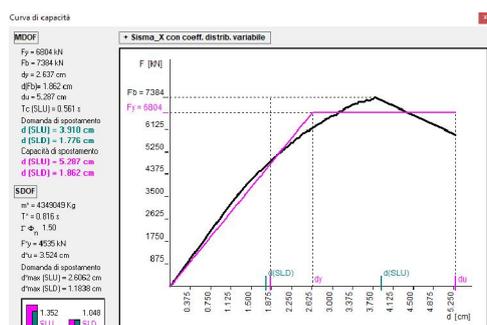
La curva di colore nero rappresenta la "curva di capacità" del modello di calcolo MDOF (Multiple Degree of Freedom), ossia rappresenta graficamente la relazione tra taglio alla base e spostamento del punto di controllo, determinata eseguendo un'analisi statica incrementale che viene interrotta quando il modello diventa labile e non è più possibile ridistribuire su altri elementi di struttura gli sforzi che hanno determinato la labilità. La curva bilineare di colore magenta è ottenuta idealizzando

quella precedente in due tratti, secondo quanto richiesto da normativa: su questa curva viene determinato la capacità di spostamento delle struttura, da confrontarsi con la domanda di spostamento, determinata ricorrendo ad un modello ausiliario ad un solo grado di libertà SDOF (Single Degree of Freedom), procedimento noto in letteratura con il nome di Metodo N2.

La struttura non supera la verifica nel solo caso dell'analisi con sisma in direzione y e con coefficiente di distribuzione variabile.

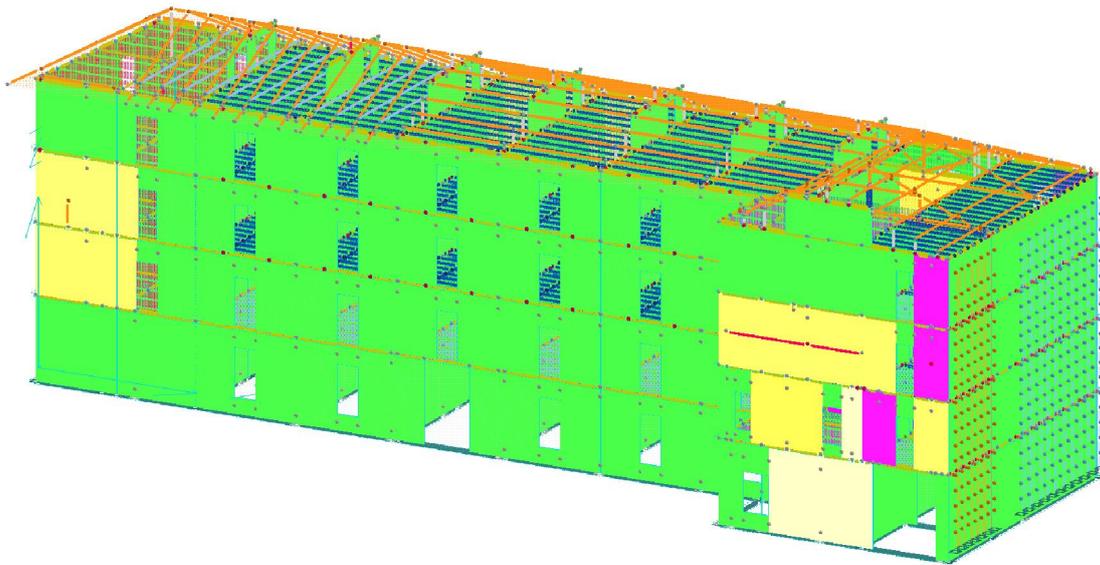
I risultati mostrano un netto miglioramento della risposta strutturale, anche se permangono carenze in alcuni elementi murari (colorati di giallo e magenta nell'immagine successiva).

Il nuovo modello di calcolo è stato aggiornato introducendo il nuovo carico e modificando le caratteristiche della muratura, che si è ipotizzato di rinforzare con intonaco armato, al fine di raddoppiare i parametri meccanici. Congiuntamente al suddetto intervento dovrà essere realizzato quello di rinforzo sulle fondazioni.
