INTERVENTI DI MIGLIORAMENTO SISMICO DI FABBRICATO INDUSTRIALE

Il presente contributo illustra l'approccio metodologico adottato per il miglioramento sismico di un edificio esistente in calcestruzzo armato, dando evidenza di come gli strumenti utilizzati abbiano valorizzato i risultati ottenuti riguardo l'attuale situazione strutturale dello stesso e nel contempo abbiano permesso la successiva definizione delle soluzioni progettuali finalizzate alla mitigazione del rischio sismico, in coerenza con tutto quanto previsto dagli attuali strumenti normativi vigenti. In particolare si tratta della mensa aziendale di uno stabilimento industriale in area pugliese.

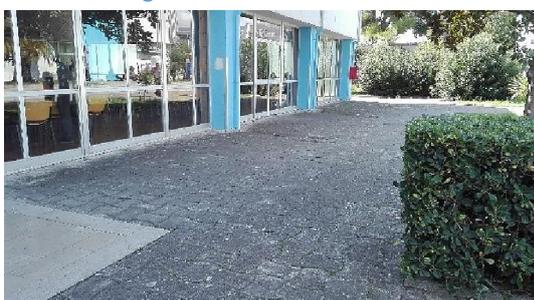
Figura 3 - Area pavimentata sul fronte nord

La pavimentazione esterna è in elementi di calcestruzzo (Figura 3) con camminamenti irregolari e sconnessi con significativi avvallamenti (Figura 4) che si ascrivono ad una incompleta raccolta delle acque meteoriche e, sul fronte nord, ad una potenziale perdita della rete acque di piazzale; tutte le situazioni sono state oggetto dell'intervento edilizio.

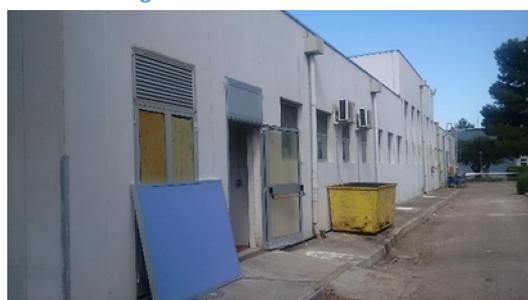
Figura 4 - Irregolarità della pavimentazione esterna

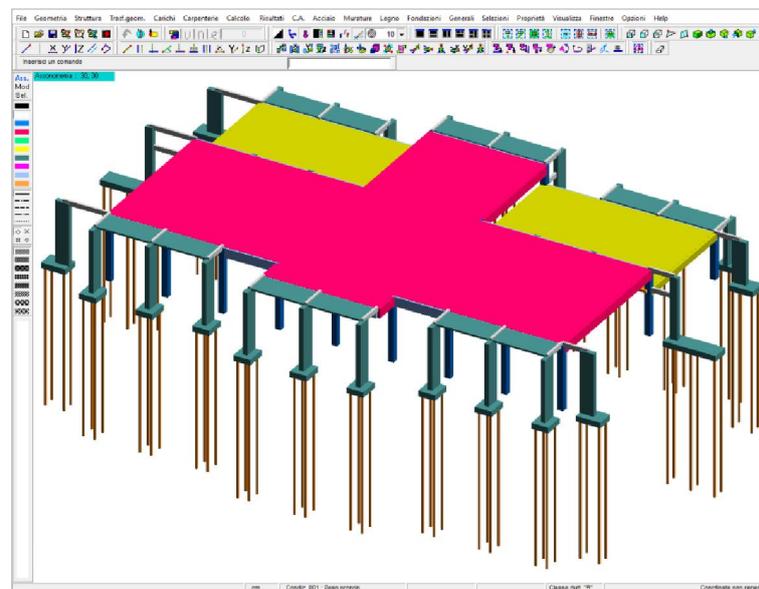
Figura 7 - Assonometria modello post intervento in DOLMEN

risulta caratterizzato da particolari criticità, mentre la resistenza alle azioni sismiche è totalmente affidata al comportamento a telaio nelle due direzioni, con portali incastrati di elevata rigidezza che fanno emergere una diffusa vulnerabilità in corrispondenza dei nodi basali di tutti i pilastri. Nel dettaglio, le vulnerabilità calcolate riguardavano i meccanismi di pressoflessione e taglio; ulteriori problematiche sono invece dovute ad una carenza di collegamenti espliciti in fondazione, mancanza che espone la struttura a spostamenti relativi tra i nodi di base con conseguente aggravio delle sollecitazioni in elevazione. Per quanto riguarda le travi si sono evidenziati fattori di sicurezza inferiori all'unità; sono quindi state formulate diverse proposte di intervento. In accordo con la committenza è stata esclusa "a priori" la possibilità di interventi interni, a causa dell'esigenza di mantenere il fabbricato in esercizio, inoltre, il progetto degli interventi ha avuto come obiettivo condiviso il raggiungimento di un indice di sicurezza pari all'80%.

Ponendo questa condizione è risultato naturale intervenire con soluzioni strutturali totalmente esterne al fabbricato creando un sistema ad "esoscheletro" rappresentato da coppie di setti sismo-resistenti atti a contrastare le forze orizzontali indotte dall'azione sismica e disposte come mostrano le seguenti Figure 7 e 8, le quali riportano il modello strutturale alla base del progetto dell'intervento.
