Alluvione Livorno 10 settembre 2017: progetto di muro in c.a.

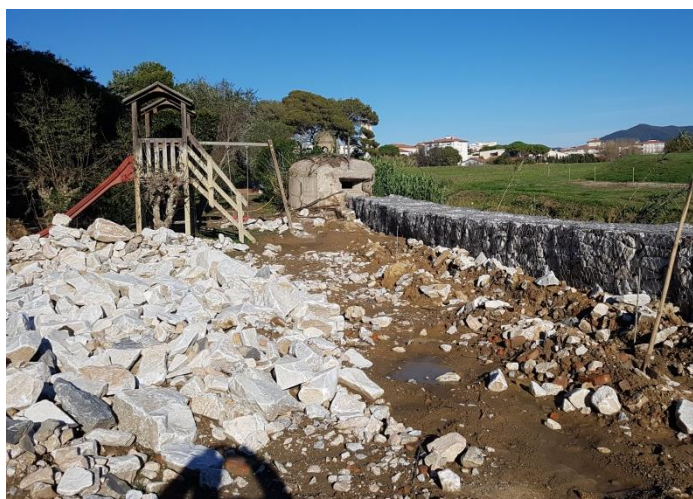
L'alluvione ha provocato l'esondazione di due fiumi: il Rio Maggiore e il Rio Ardenza. Fra i danni che si sono verificati la demolizione di una serie di gabbionate in riva destra del Rio Ardenza quasi in prossimità della foce, con conseguente allagamento di un resede condominiale confinante e del piano terra del fabbricato che si erge su tale area, provocando anche crolli di alcuni solai del piano dei garage.

Figura 2 - Danni in seguito all'alluvione

La Regione Toscana, con interventi di somma urgenza, ha optato per il ripristino delle gabbionate divelte dall'alluvione e ha chiesto al Consorzio di Bonifica Toscana 5 che venisse realizzato a valle delle gabbionate un muro a retta in cemento armato a ulteriore protezione del resede del condominio confinante. La realizzazione di parte del secondo strato e del terzo strato delle gabbionate sono stati eseguiti una volta realizzato il muro.
