Valutazione della sicurezza statica di infrastrutture stradali

Di seguito si descrive la valutazione della sicurezza statica di due ponti esistenti, presumibilmente costruiti tra il 1963 e il 1967, situati nel nord Italia.

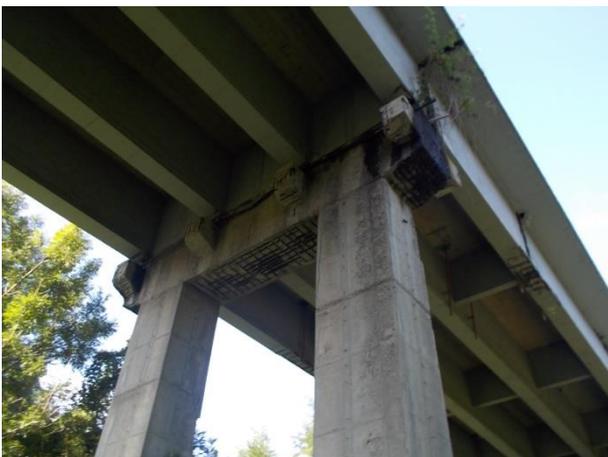
Figura 1 - Particolare pile

- una buona qualità del calcestruzzo impiegato,
- una resistenza dei ferri di armatura in linea con i materiali utilizzati negli anni '60,
- una corrosione con riduzione della sezione delle armature metalliche, soprattutto all'intradosso dei pulvini e lungo le facce delle pile, per carbonatazione del calcestruzzo.

Tuttavia, considerando il degrado dei materiali in progressivo aumento, si è suggerito comunque di programmare un intervento di restauro strutturale conservativo, con ripristino delle armature corrose e ricostituzione di un adeguato copriferro; si è consigliata ancora la sistemazione delle opere di drenaggio dalla piattaforma stradale, la sostituzione di giunti e appoggi e il trattamento protettivo delle superfici in calcestruzzo.

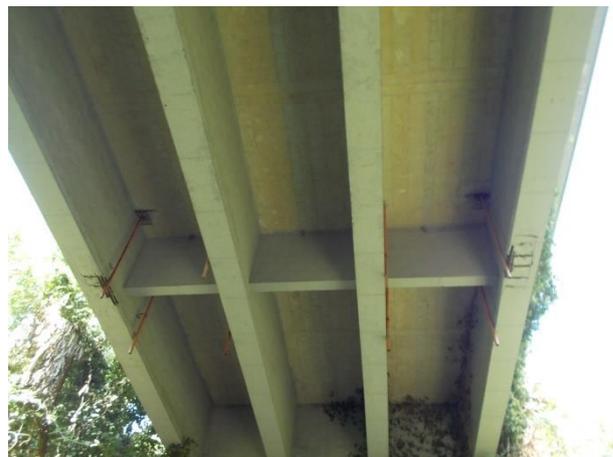
Figura 2 - Particolare lato inferiore impalcato
