Interventi di ripristino viabilità nel post dissesti idrogeologici

Quanto di seguito riportato sintetizza le attività di ripristino della funzionalità dell'arteria stradale SP51 – Strada dei Santuari – nel Comune di Vernazza (SP), in seguito all'evento alluvionale di eccezionale entità dei giorni 24 e 25 ottobre 2011, che ha colpito particolarmente la Val di Vara e la zona costiera delle Cinque Terre, con fenomeni particolarmente intensi per ciò che riguarda i Comuni di Vernazza e Monterosso.

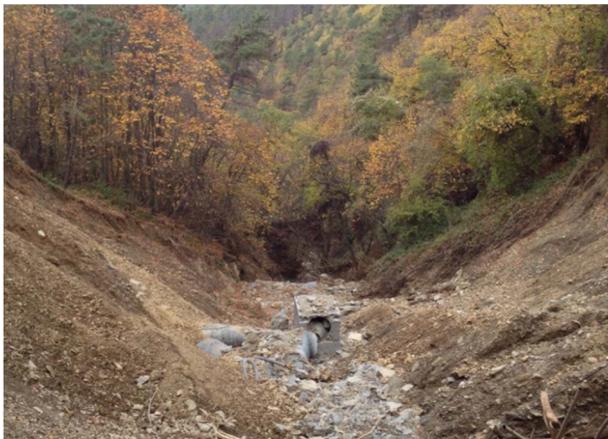
La strada provinciale in questione si sviluppa interamente a mezza costa attraversando numerosi fossi di scolo che possono avere carattere "torrenziale" in caso di piogge intense. Le colate detritiche hanno avuto origine proprio in corrispondenza di tali fossi, dove il sistema idrico di smaltimento non si è rivelato sufficiente all'evento e, pertanto, è iniziato un repentino processo di instabilità che ha coinvolto tutte le zone detritiche sulle quali si sviluppava l'arteria viabile in oggetto (vedi Figura 1).

Figura 1 - Dissesti in corrispondenza dei fossi

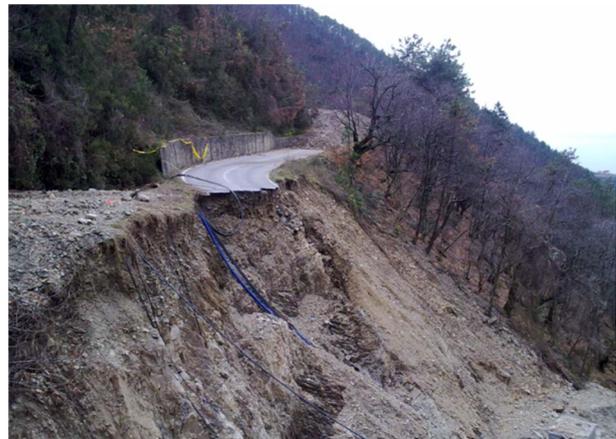
La SP 51 è stata quindi interessata da moltissimi dissesti lungo l'intero tracciato che ne hanno reso difficile l'utilizzo, ma soprattutto è stata completamente interrotta nel tratto del Comune di Vernazza (Figura 2).

Nel dettaglio si sono verificate due frane, in corrispondenza di due impluvi, che hanno completamente trascinato a valle il corpo stradale, oltre a numerosi altri dissesti che hanno coinvolto la quasi totalità delle pendici corticali rocciose ed anche le zone di riporto a diretta influenza dei canali di scolo.

Figura 2 - Tratto di strada interrotta

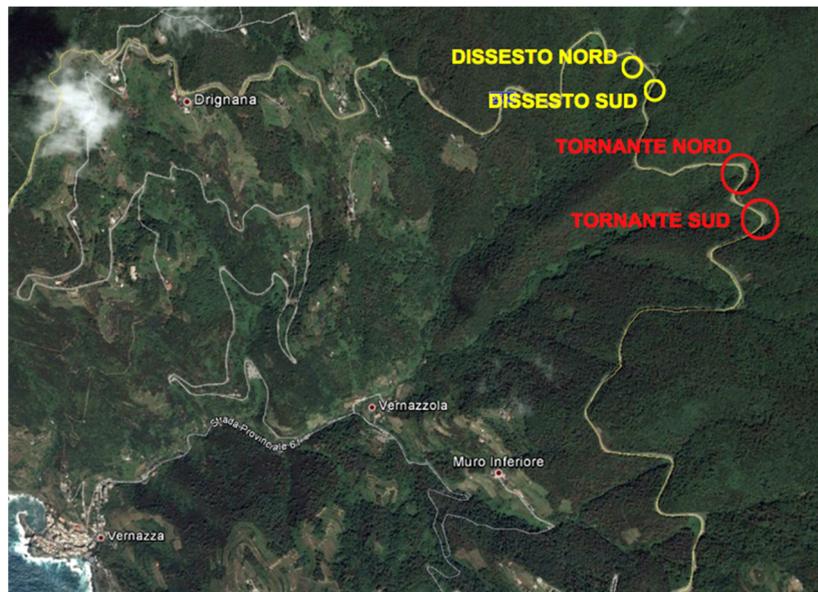
Figura 3 - Mappatura dissesti

Le opere di ripristino che sono state previste sono (vedi Figura 3):

- la realizzazione di due ponti di luce pari a circa 25 metri per il superamento degli impluvi interessati dalle frane principali, corredati da interventi di sistemazione idraulica dei torrenti sovrappassati. Gli interventi sono denominati "Ripristino Tornante Nord" e "Ripristino Tornante Sud";

- due muri di sostegno su pali e tiranti, con uno sbalzo sul lato valle, corredati da interventi di sistemazione idraulica dei torrenti sovrappassati, sono denominati “Ripristino Dissesto Nord” e “Ripristino Dissesto Sud”;
- interventi diffusi di ripristino delle pendici corticali rocciose e di sistemazione idraulica superficiale sulla viabilità residua.

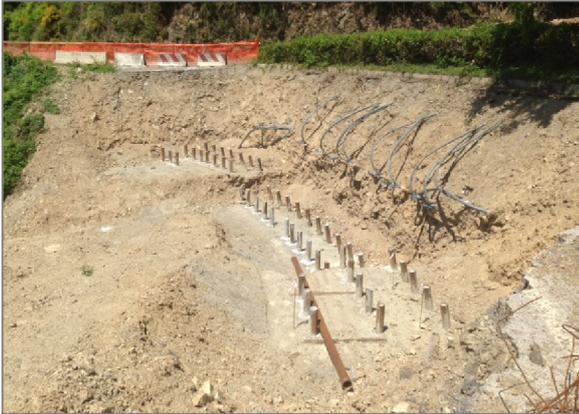
Figura 7 - Micropali di fondazione

Sono stati preliminarmente eseguiti fori di prova per verificare lo stato del substrato roccioso alle varie profondità ed in particolare per verificare l’approfondimento del substrato roccioso “integro” entro cui ammassare i micropali. La stessa procedura è stata adottata per le perforazioni relative all’esecuzione dei tiranti: in taluni casi è stato necessario modificare la lunghezza di questi, incrementando la lunghezza del tratto libero in quanto la parte del bulbo si sarebbe trovata in zona non adatta alla formazione del contrasto e, quindi, non avrebbe garantito il necessario limite di sicurezza per lo sfilamento.

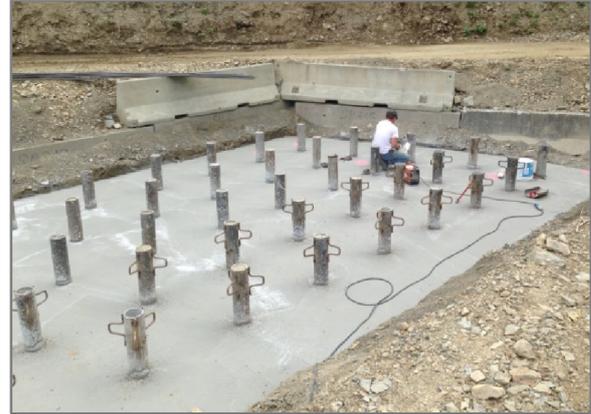
Figura 8 - Micropali di fondazione

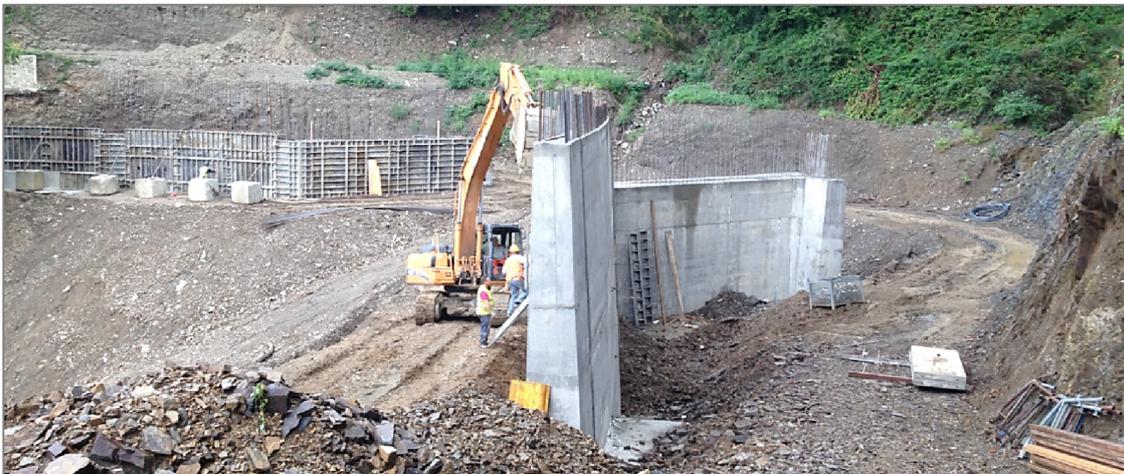
Figura 10 - Esecuzione del muro
