Valutazione della sicurezza e interventi di miglioramento della scuola Pascoli

Nel presente articolo verrà illustrato lo studio strutturale condotto per la riqualificazione della Scuola di I grado Giovanni Pascoli di Torino, ubicata in piazza Bernini 5 a Torino. L'edificio, realizzato in muratura portante, venne costruito tra il 1890 ed il 1893 su progetto dell'ingegnere Giuseppe Davicini.

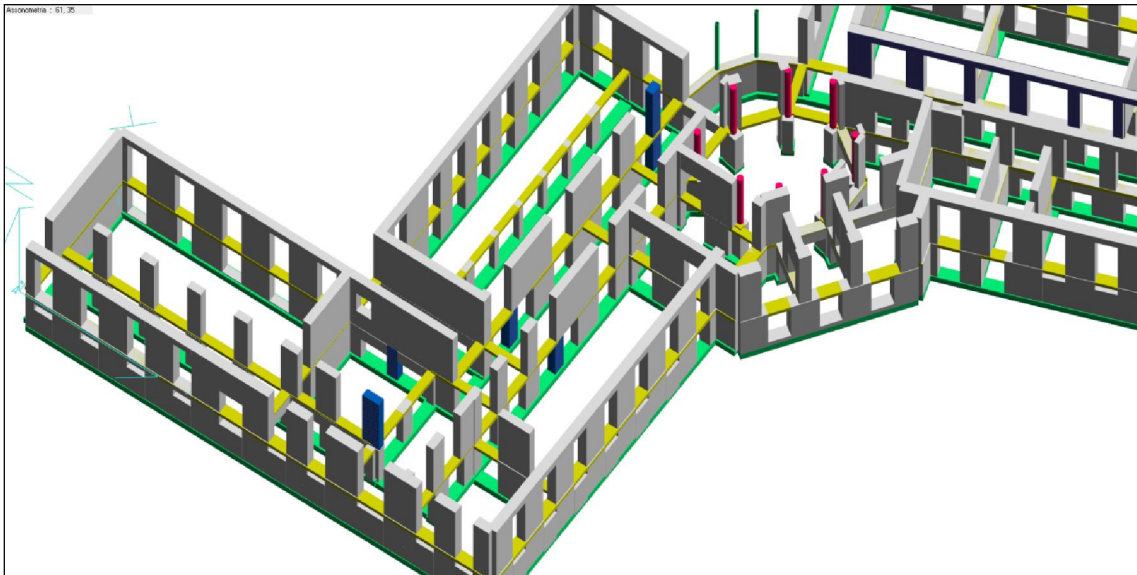
Figura 4 - Spaccato assometrico con evidenziati in blu i maschi interessati dai nuovi rinforzi

Tra questi il rinforzo di 6 maschi murari si rende necessario al fine di aumentarne il confinamento di alcuni elementi ed ottenere così un aumento della resistenza (in particolare di quella a compressione). I maschi interrati saranno rinforzati mediante l'inserimento al loro interno di barre elicoidali in acciaio, mentre i maschi al piano terra saranno rinforzati mediante il placcaggio bifacciale di reti in acciaio e fibra di basalto con applicazione di malta strutturale.

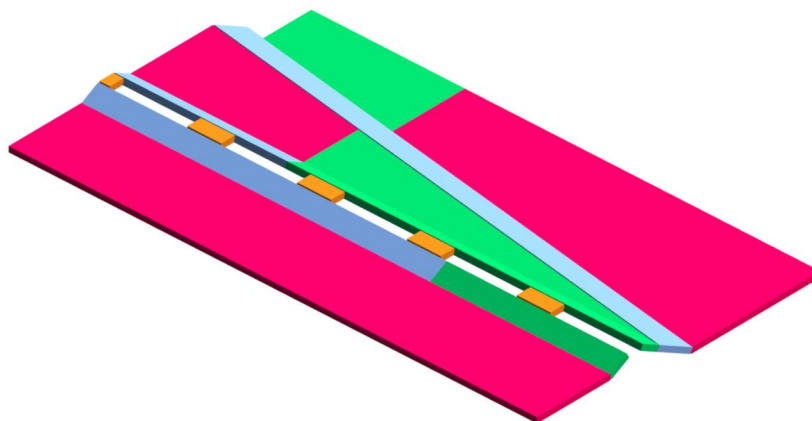
Figura 5 - Vista assometrica soletta copertura

Saranno realizzate, inoltre, tre nuove solette: una al piano terra, in sostituzione di una parte voltata, e due al piano copertura, in sostituzione di una in laterocemento, e un'altra in legno. Le nuove solette saranno realizzate in calcestruzzo alleggerito strutturale al fine di ridurne il peso e la rigidità.

La soletta di copertura lato interno cortile sarà sostenuta da una nuova muratura portante dello spessore di 30 cm.

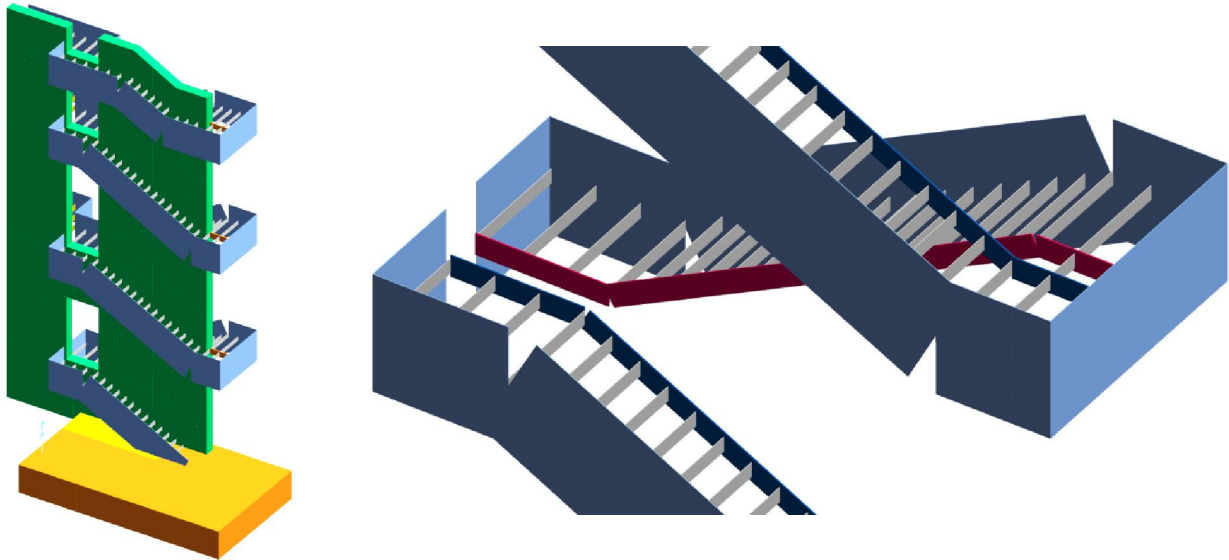
Figura 6 - Vista assonometrica muro e scala lato Nord

La scala di sicurezza esterna, strutturalmente scollegata dall'edificio, sarà realizzata interamente in acciaio e verrà sostenuta da un muro in cemento armato di spessore di 40 cm ed avrà dimensioni pari a 8.5 metri di larghezza e 16.8 metri di altezza. La fondazione riveste notevole importanza visto la posizione relativa tra i

due elementi (il muro sarà molto spostato rispetto al baricentro della fondazione e presenterà una parte a sbalzo, questo perché la posizione e le dimensioni della fondazione sono praticamente obbligate data la presenza dell'intercapedine dell'interrato della scuola, della rampa di accesso ad alcuni locali del piano interrato e di una vasca antincendio, anch'essa interrata). L'esatta ubicazione della vasca interrata non è nota e pertanto ulteriori approfondimenti saranno necessari nel corso dei lavori.
