## Interventi di adeguamento di villino nell'Agro Romano

**Ing. Claudio Mirti - Studio Mirti (Roma), Ing. Paola Marchiò e Ing. Alessandra Bazzarin - CDM DOLMEN**

### Analisi del caso

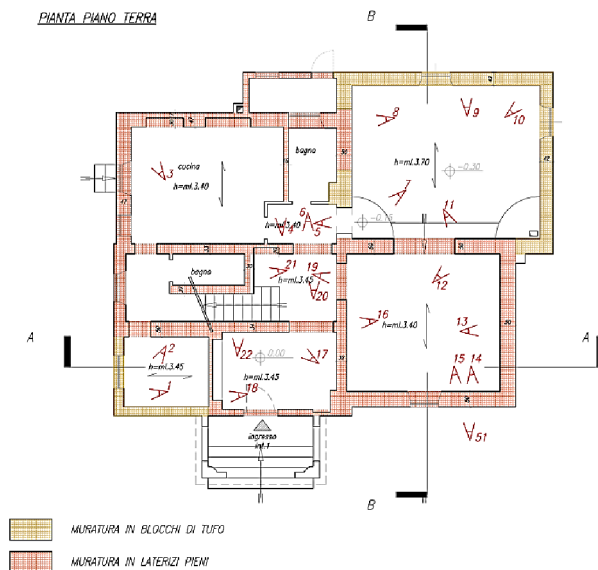
Figura 5 - Pianta piano terra

L'esame dell'edificio ha permesso di riscontrare la situazione sotto riportata circa le caratteristiche delle murature costituenti l'apparecchiatura costruttiva:

Sulla base degli esami visivi effettuati è stata valutata la compattezza della malta (anche mediante il ricorso ad azioni meccaniche) riscontrandone la buona resistenza meccanica, indice di buona qualità della connessione interna e trasversale per tutto lo spessore della muratura, e pertanto si ritiene che gli elementi murari possano assumere un comportamento monolitico in presenza delle azioni sismiche.

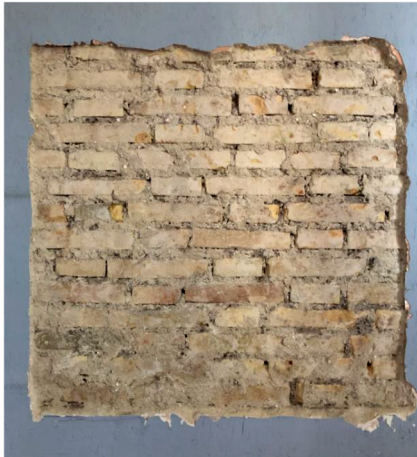
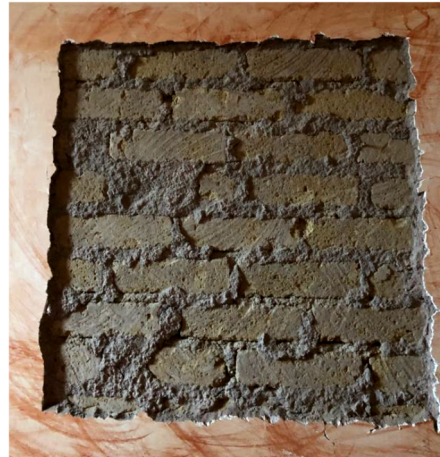
Figura 8 - Schema tipico murature

Si è ritenuto quindi di non effettuare prove sulle murature e la verifica delle strutture è stata effettuata adottando un livello di conoscenza LC1 ed il conseguente fattore di conoscenza Lc pari a 1.35.

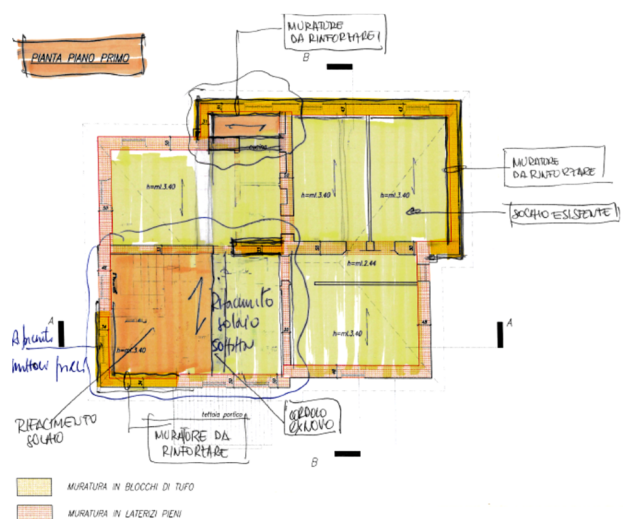
Figura 10 - Schema intervento solaio sottotetto

Tra gli altri interventi la demolizione del solaio di copertura che presenta un evidente errore strutturale nella copertura realizzata in seguito all'ampliamento dell'edificio, in cui sono presenti elementi che scaricano in falso sul solaio di sottotetto, causando evidenti problemi di punzonamento. È stato previsto il rifacimento del solaio di copertura mediante una struttura più leggera in legno lamellare, collegata mediante idonei cordoli di collegamento.
