Analisi dell'evento franoso di Castelmola (ME): dalla back analysis al dimensionamento della barriera paramassi

Geol. Orazio Barbagallo - Catania, Ing. Paola Marchiò e Ing. Stocchero Fabio - CDM DOLMEN

Analisi del caso

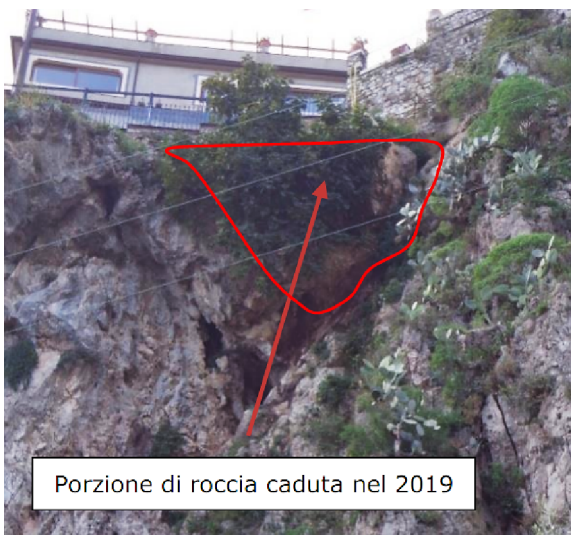
**Figura 3** - Foto del 2016 per confronto

L'evento franoso del gennaio 2019 prende origine da una superficie di stacco, posta immediatamente al di sotto della piazza di ingresso a Castelmola, in corrispondenza di una rientranza della roccia, che mostra tracce di alterazione di color marrone-bruno, indicative del passaggio di acque d'infiltrazione circolanti nell'ambito dell'ammasso roccioso.

La superficie di rottura, ubicata su di una preesistente frattura, mostrava un assetto molto acclive a franapoggio rispetto al pendio, caratteristica che ha evidentemente favorito lo scivolamento dei massi.

In prossimità della nicchia di distacco, la parete litoide presentava grosse cavità, dovute sia a fenomeni di scalzamento dell'ammasso roccioso, causato dall'elevato grado di fratturazione, che all'azione erosiva delle acque di infiltrazione e di fenomeni di dissoluzione delle rocce carbonatiche.

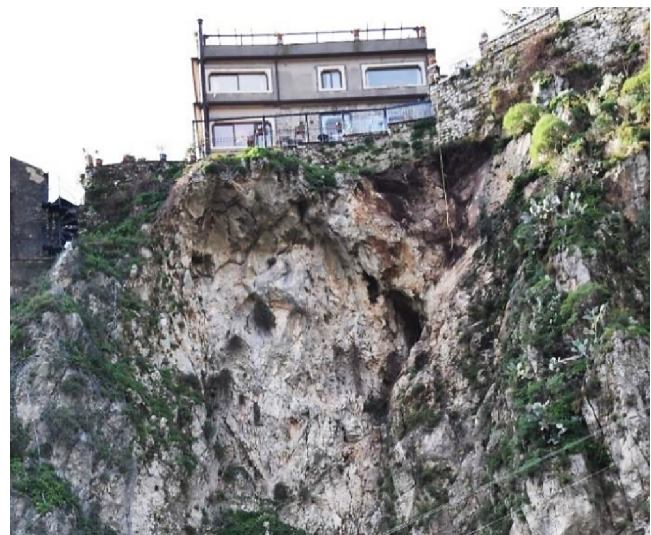
**Figura 4** - Foto del 2019

Già da un semplice primo esame visivo del versante risultavano evidenti le condizioni di elevato detensionamento dell'ammasso calcareo, capaci di condizionare la separazione ed il distacco di blocchi rocciosi di elevata volumetria.

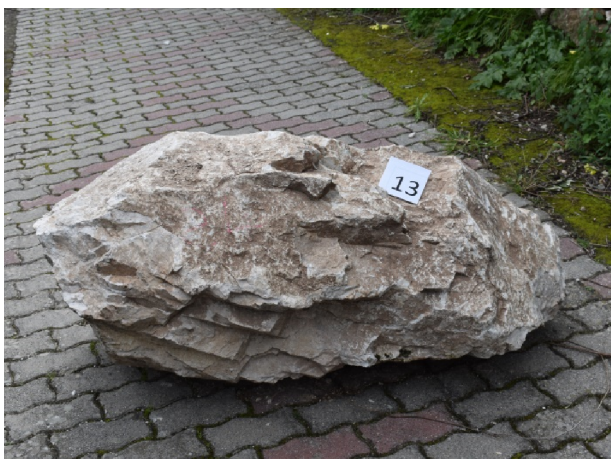
**Figura 5** - Foto di blocco caduto

In occasione della frana del 5 gennaio 2019 si è verificato il crollo di una cospicua porzione litoide che, al momento dello stacco, probabilmente era composta da pochi blocchi di grandi dimensioni, poi frantumatisi in seguito all'urto con la parete rocciosa, che in totale presenta un volume non inferiore a 13 m³ circa, per

un peso di almeno 30 tonnellate. Lo sciame di blocchi ha invaso la strada pedonale Sottoporta-Cuculunazzo, attualmente interdetta alla fruizione. Altri blocchi hanno raggiunto la strada provinciale SP 10, che collega l'abitato di Castelmola con Taormina, alcuni si sono fermati su uno spiazzale della strada, uno in particolare ha attraversato la carreggiata fermandosi sul ciglio di valle dell'arteria stradale.

A seguito dei sopralluoghi in sito si è potuto constatare la caduta di 18 blocchi di maggiore dimensione, opportunamente misurati e catalogati, unitamente ad una serie di ciottoli minori risultati dai fenomeni di ulteriori frammentazioni dei massi in caduta, il cui volume complessivo è difficilmente valutabile.

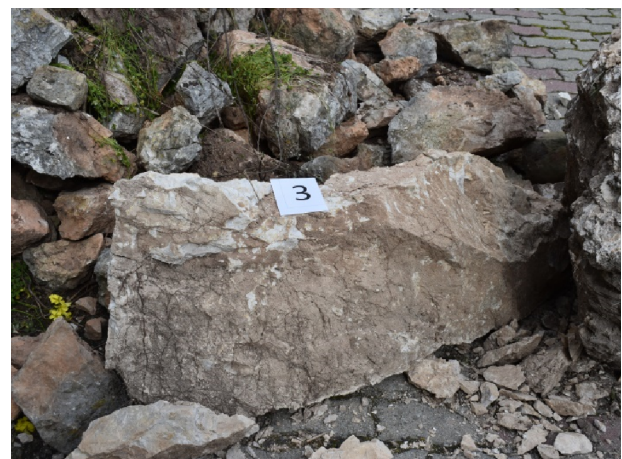
**Figura 6** - Foto di blocco caduto

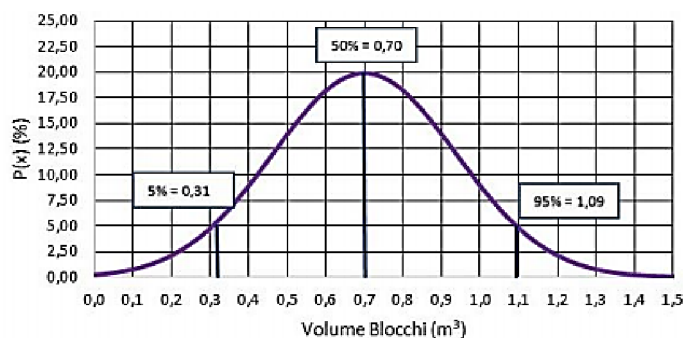
Una volta ricavata la deviazione standard e la media corretta dei dati, si è potuto ricostruire la distribuzione normale, restituita nella figura x e nella tabella 4, ove sono stati riportati i valori significativi, compresi quelli degli stimatori statistici di riferimento per i calcoli, dati dai frattili 5% e 95%.

Figura 7 - Distribuzione teorica normale del valore dei volumi dei blocchi
