## Intervento di riparazione del cavalca ferrovia "Badoni" di Lecco

L'intervento analizzato di seguito riguarda il dimensionamento e la verifica della struttura di un ponte in acciaio reticolare, sito in Corso Matteotti a Lecco, al km 0+089 della linea ferroviaria Lecco - Colico, a collegamento di due vie principali della città. La costruzione del cavalca ferrovia "Badoni" risale al 1927 ad opera delle Officine Badoni, che proprio in Lecco avevano la sede.

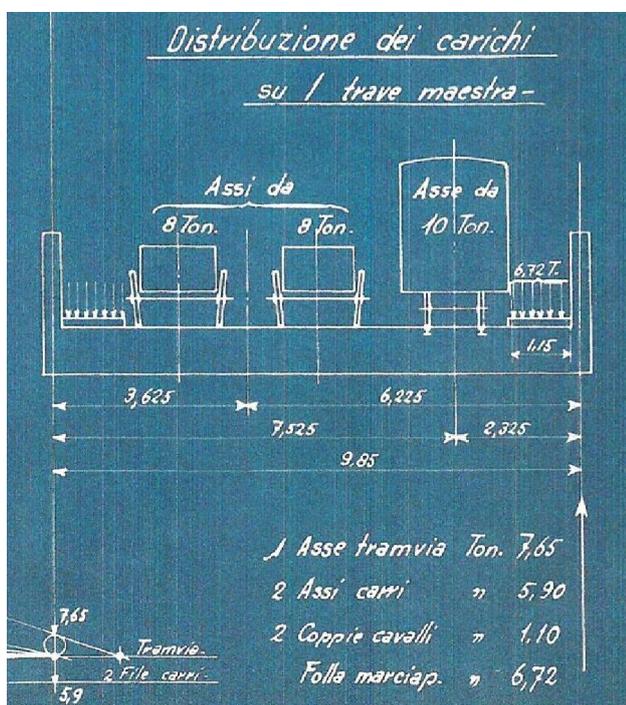
Nel 2014 il ponte Badoni presentava uno stato di degrado e una delle problematiche maggiori era quella relativa alla flessione nella struttura dovuta al passaggio dei mezzi pesanti. Il progetto di riparazione prevedeva la demolizione della soletta di impalcato e il rifacimento di una nuova struttura atta a sopportare i carichi previsti dall'attuale Normativa relativamente ai ponti.

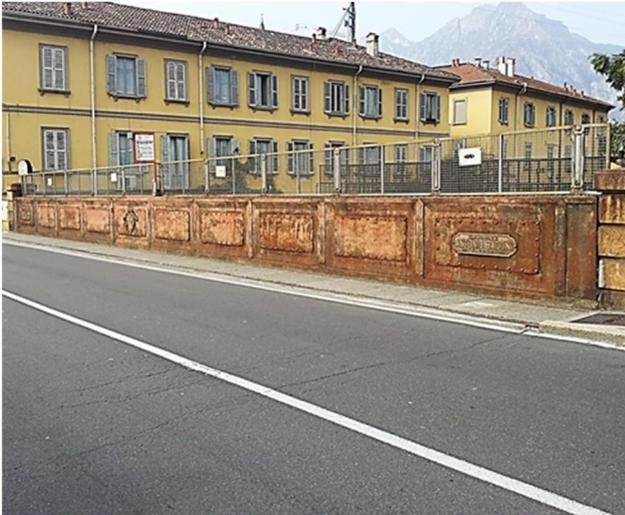
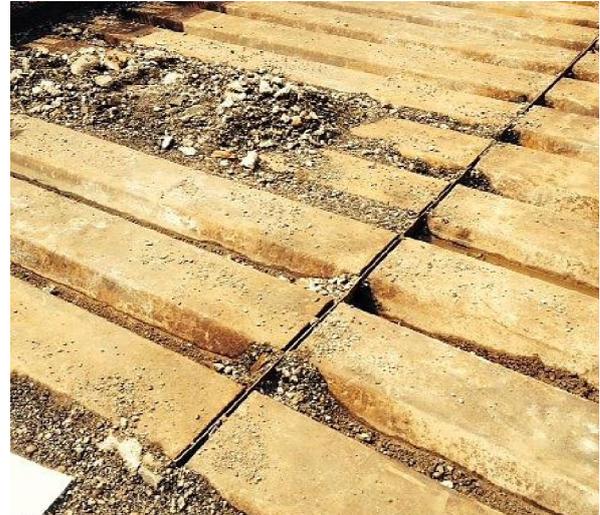
I carichi considerati nel progetto originario del ponte si riferiscono alla Normativa del 1916 e sono indicati nella figura a fianco.

Lo stato di fatto presentava le seguenti caratteristiche: l'impalcato era composto da uno strato di asfalto avente spessore pari a circa 15

cm, da una massicciata per la sede stradale di peso pari a  $420 \text{ daN/m}^2$  e da ferri zores  $12 \times 24 \text{ cm}$ , di peso pari a  $80 \text{ daN/m}^2$ ; la struttura esaminata è a pianta rettangolare  $23.40 \times 9.85 \text{ m}$ .

La ristrutturazione era necessaria in modo da porre in sicurezza la struttura e adeguarla agli attuali carichi che lo percorrono, ossia occorre rispettare i disposti dell'Art. C8.4.3 della *Circolare 2 febbraio 2009 n. 617 (Istruzioni per l'applicazione delle "Norme Tecniche per le Costruzioni")*, in cui rientrano tutti gli interventi di riparazione e i rafforzamenti, a condizione che non venga cambiato significativamente il comportamento globale della struttura.

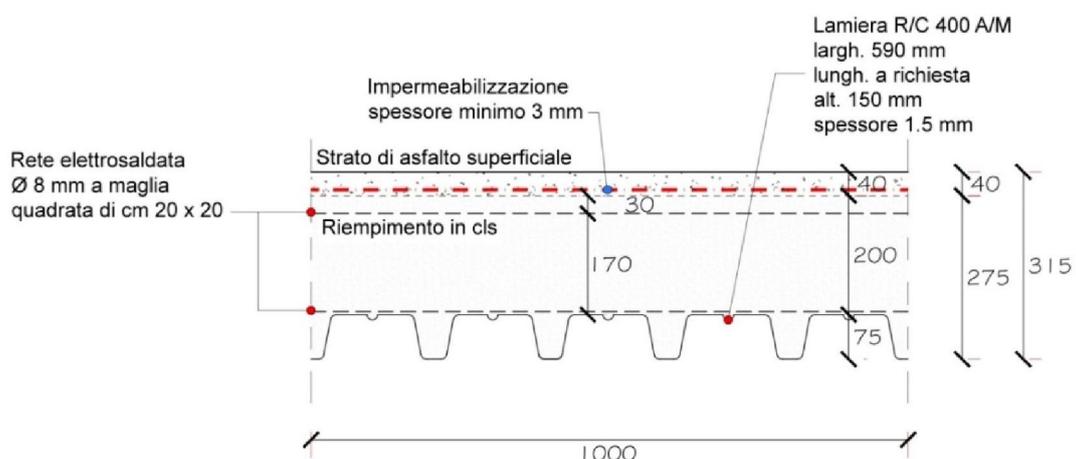
Al fine di valutare lo stato tensionale e deformativo della struttura è stato creato un modello 3D con il software DOLMEN Acciaio, sviluppato e distribuito da CDM DOLMEN di Torino, usando la geometria proveniente dalle tavole di progetto; per le caratteristiche dei materiali, in mancanza di prove sperimentali, ci si è riferiti alla bibliografia.

L'intervento esula dalla struttura portante in acciaio e ci si è concentrati sul vecchio impalcato per cui è stata prevista la sostituzione con una lamiera grecata OR 75/570, avente spessore pari a 1.5

mm e peso pari a  $17.21 \text{ daN/m}^2$ , e con dei ferri aggiuntivi longitudinali di diametro 12 mm. Il getto di completamento è stato eseguito con calcestruzzo di aggregati leggeri tipo Leca (cls 1600 =  $1700 \text{ daN/m}^3$ ) armato con rete elettrosaldata di diametro 8 mm e passo 20/20, coperto da uno strato di impermeabilizzazione e da un successivo strato di asfaltatura di spessore di 4 cm circa (come rappresentato nell'immagine precedente).

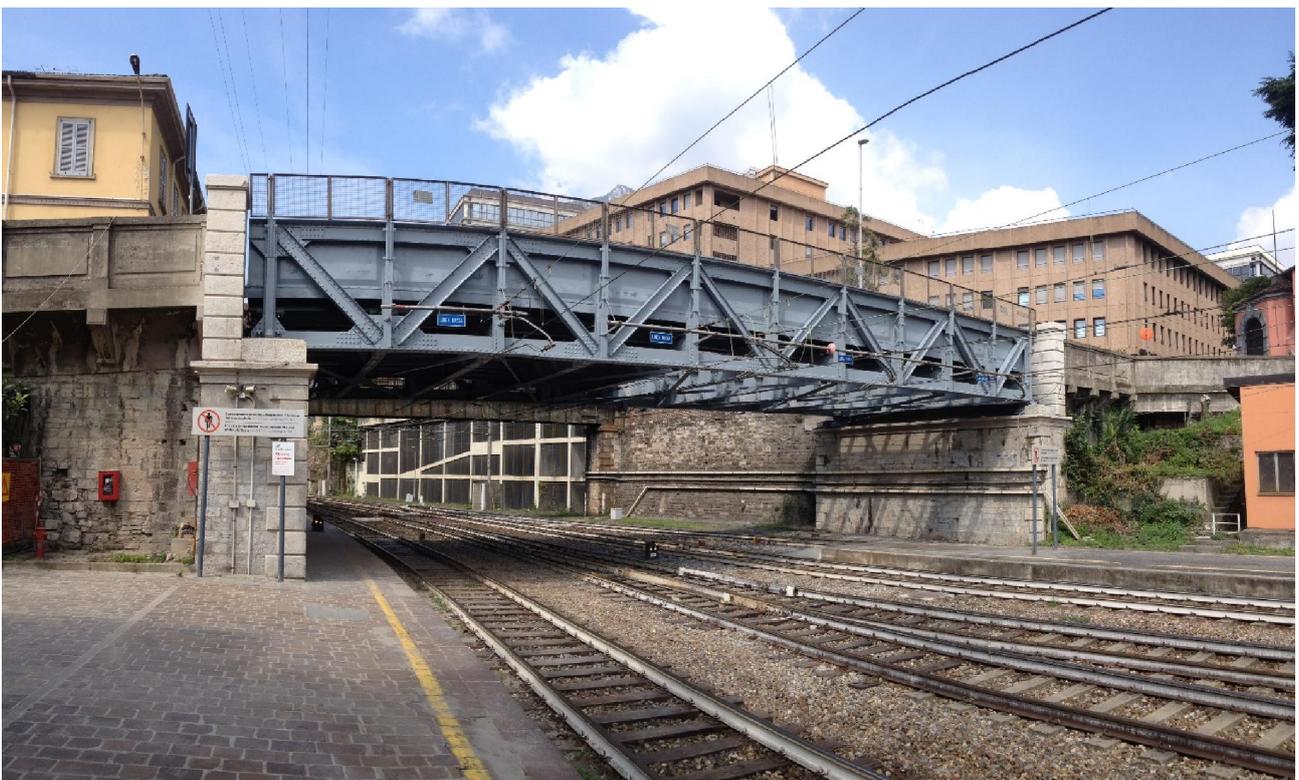
Dal modello di calcolo tridimensionale agli elementi finiti, caricato con quanto previsto dalle NTC 2008 per i ponti di prima categoria, emerge che la struttura, nel suo complesso, ha una risposta positiva dal punto di vista tensionale e deformativo;

dallo studio preliminare, però, alcuni elementi, in particolar modo le aste delle travi reticolari, assumono valori tensionali superiori a quanto ipotizzato dal progettista originario. Grazie agli interventi progettati, ossia l'irrigidimento, l'aumento della capacità portante della struttura e la diminuzione del peso del ponte, si è ottenuto un corretto funzionamento del modello tridimensionale e un rispetto delle attuali Normative.
