Adeguamento strutturale della scuola materna ed elementare "San Marco"

Di seguito viene descritto il lavoro, molto lungo e complesso sia sotto l'aspetto tecnico che sotto quello burocratico e amministrativo, che ha portato all'adeguamento sismico del corpo di muratura costituente l'edificio scolastico denominato "San Marco", sito a Marano di Napoli e adibito a scuola materna e elementare. La redazione del certificato di ultimazione lavori è datata dicembre 2012.

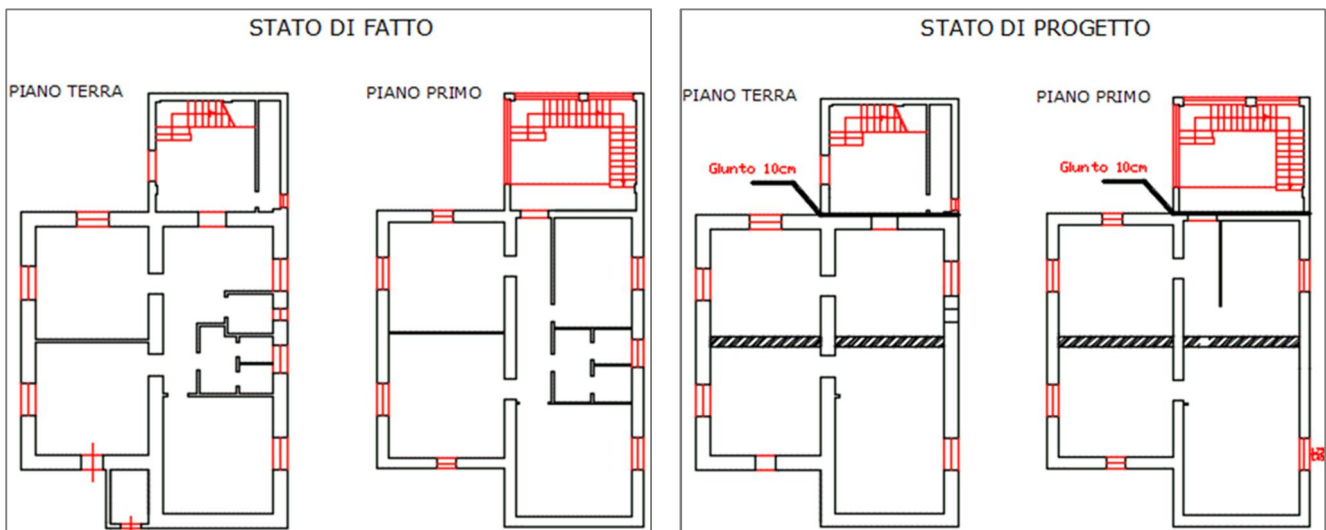
I due corpi che erano "collegati" tra loro anche se in maniera geometrica, ma non strutturale, sono stati separati fisicamente mediante la realizzazione di un giunto di 10 cm, la cui misura era stata valutata per evitare il fenomeno dei battimenti. La separazione dei due corpi di fabbrica ha permesso lo studio strutturale del corpo scolastico come elemento costituito da sola muratura, senza interferenze (sollecitazioni, rigidità, spostamenti, ecc.) con manufatti costituiti da materiali differenti.

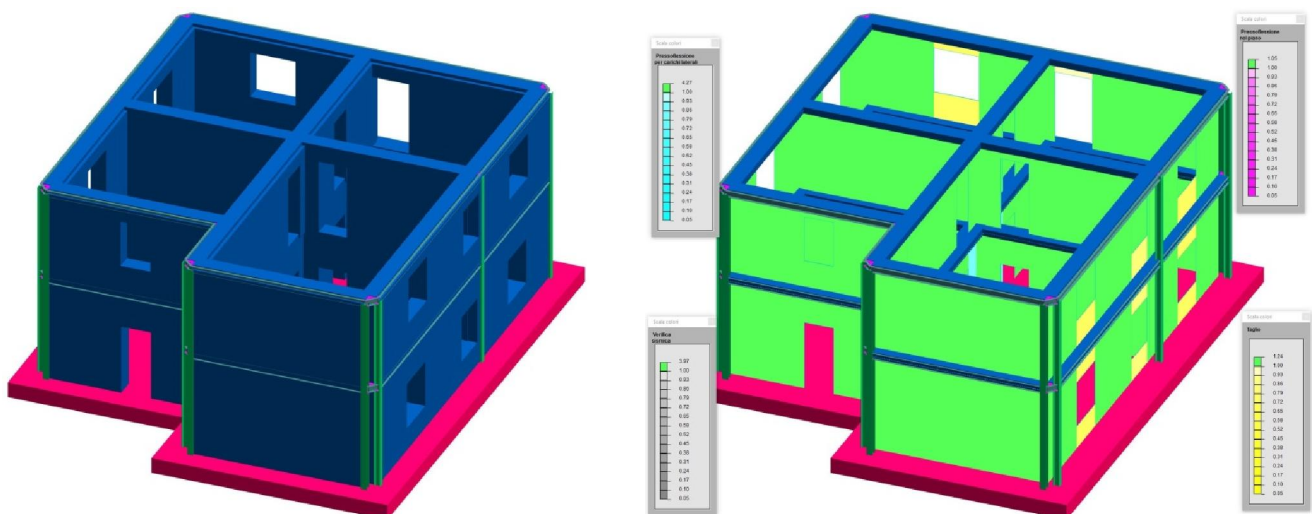
Lo studio e l'analisi strutturale sono stato effettuati dall'ing. Eugenio Cimino della CIMENCO di Grumo Nevano (NA) con elaborazione software tramite l'ausilio di DOLMEN, prodotto e distribuito da CDM DOLMEN srl di Torino. Di seguito si riporta un estratto dell'output generato dal programma: il modello tridimensionale dell'edificio scolastico (corpo in muratura) dopo la fase di adeguamento e lo stesso con la visualizzazione delle verifiche. Si notino i maschi murari trasversali realizzati con le relative aperture di passaggio e gli elementi in carpenteria metallica caratterizzati dal colore verde scuro. Nell'immagine a destra sono rappresentati in verde chiaro i maschi murari che hanno superato tutte le verifiche, di cui al D.M. 14 gennaio 2008. Durante la fase di progettazione si è provveduto anche ad effettuare l'allineamento di tutti i vani porta e finestra.

La realizzazione dei maschi murari trasversali è avvenuta per mezzo di "Cuci/Scuci" tra vecchia e nuova muratura, utilizzando lo stesso materiale dell'organismo strutturale originario e cioè la muratura di tufo, in modo da avere un comportamento quanto più possibile omogeneo.
