Recuperare l'esistente: una nuova biblioteca civica da un edificio inutilizzato

L'edificio, realizzato in Ivrea alla metà dell'ottocento presumibilmente come trasformazione dell'ex convento di S. Chiara, fu sede della caserma E. Perrone e, in età recente, dell'Istituto scolastico "Cena"; attualmente è disabitato. La sua destinazione quale sede per la nuova biblioteca civica ne ha richiesto la verifica strutturale e sismica come completamento della verifica di fattibilità del recupero, incarico affidato all'ing. Elvis Francisco della Valle D'Aosta.

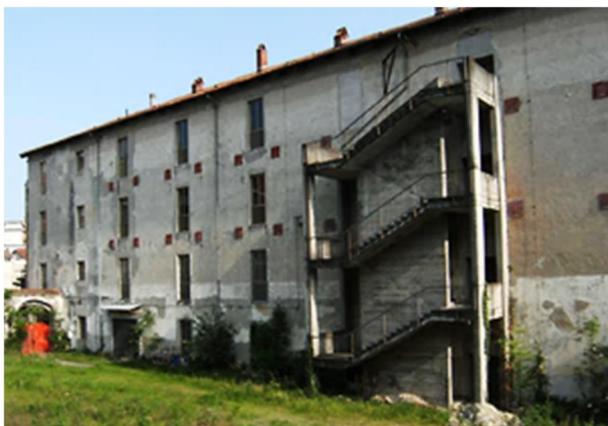
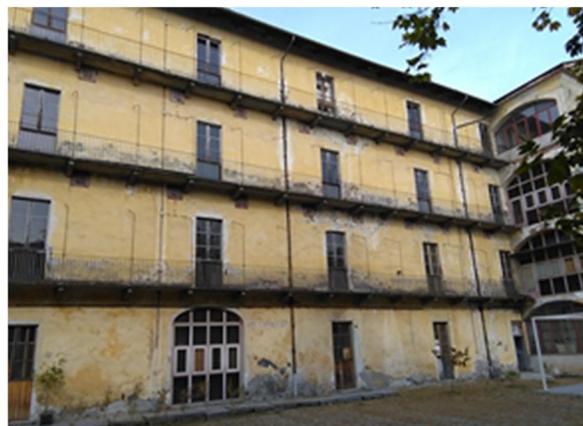
Presenta una struttura a pianta rettangolare lunga 60 m, larga 14 m, alta 17 m in gronda, ed è privo di piani interrati. La superficie interna complessiva è di circa 3100 m², quella al piano terra, al netto delle murature perimetrali, è di 700 m² e quelle ai piani superiori variano da 810 m² a 831 m² in funzione dello spessore dei muri.

La scatola muraria è formata da otto muri di spina fra di loro paralleli, posti ad interasse di 6.5 m, perpendicolari ai muri maestri, con spessori che variano dal piano terra fino al terzo piano da 74 cm a 43 cm; i muri perimetrali hanno anch'essi spessore variabile da 85 cm a 53 cm. La tipologia delle murature è ascrivibile a due categorie: una, preponderante, si compone da muratura in pietrame disordinata formata da un impasto di calce, pietre e mattoni pieni, talvolta integri, più frequentemente frammentati, mentre l'altra tipologia, riscontrabile saltuariamente, è formata da mattoni pieni e malta di calce.

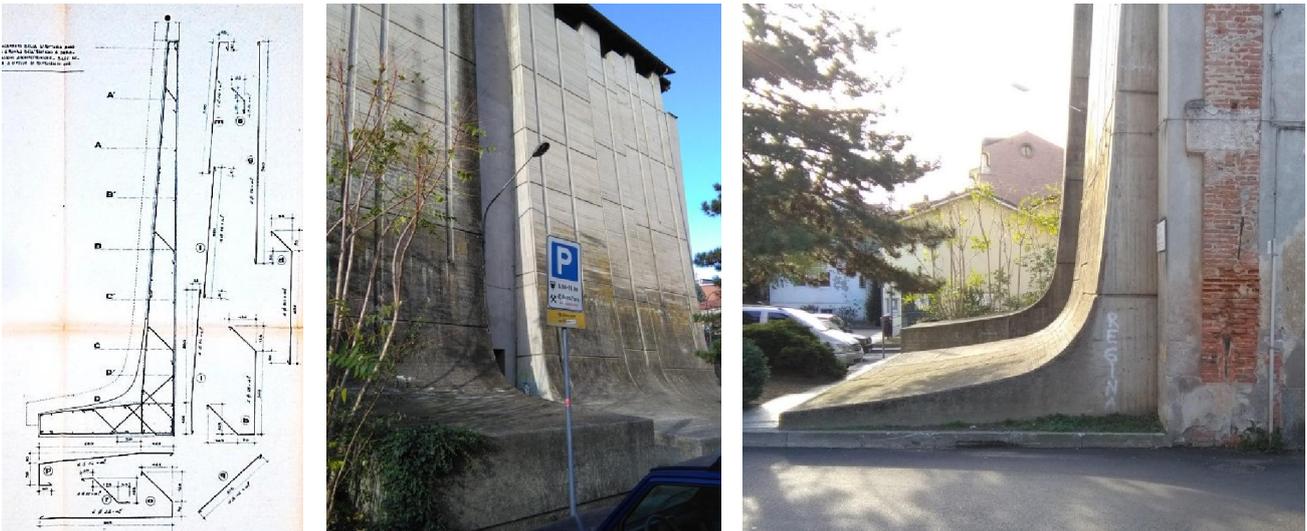
Si ritiene plausibile far risalire al 1859 l'intervento edilizio che diede alla struttura le sembianze attuali. L'edificio fu poi oggetto di vari interventi, e in particolare fra l'agosto ed il settembre del 1976 fu demolito il fabbricato adiacente, ex sede della caserma Molinatti, cosa che rese necessario il progetto di una struttura che riprendesse le spinte esercitate dai solai della manica est, formati da volte a botte, la cui azione si scaricava sull'edificio adiacente demolito. Le lesioni comparse nelle volte dei locali sovrastanti il sottopasso di via S. Martino resero urgente l'intervento per salvaguardare la stabilità del fabbricato. Furono progettati due distinti contrafforti, mostrati nelle immagini seguenti, separati da una viuzza che si innesta in via S. Martino. Si tratta di due strutture in cemento armato ordinario formate da piastra di fondazione e paramento verticale di spessore variabile, raccordati con profilo iperbolico; l'altezza delle strutture raggiunge 17 m.

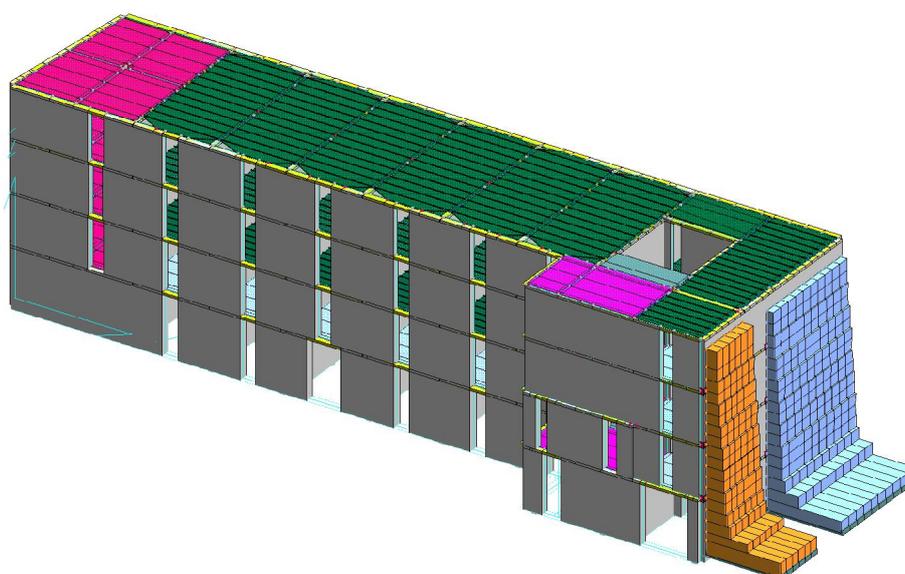
Ne consegue che è di fondamentale importanza che il modello sia semplice, in modo che si abbia la possibilità di focalizzare l'attenzione sul meccanismo della risposta sismica. A tal fine è stata semplificata la struttura utilizzata per l'analisi dinamica modale. Sono state rimosse le strutture del tetto, le fasce di piano, estendendo le aperture fino all'intradosso dei solai e sono stati incastrati al suolo i maschi murari del piano terra. L'immagine seguente raffigura il modello utilizzato per condurre le analisi pushover.

La struttura non supera la verifica nel solo caso dell'analisi con sisma in direzione y e con coefficiente di distribuzione variabile.

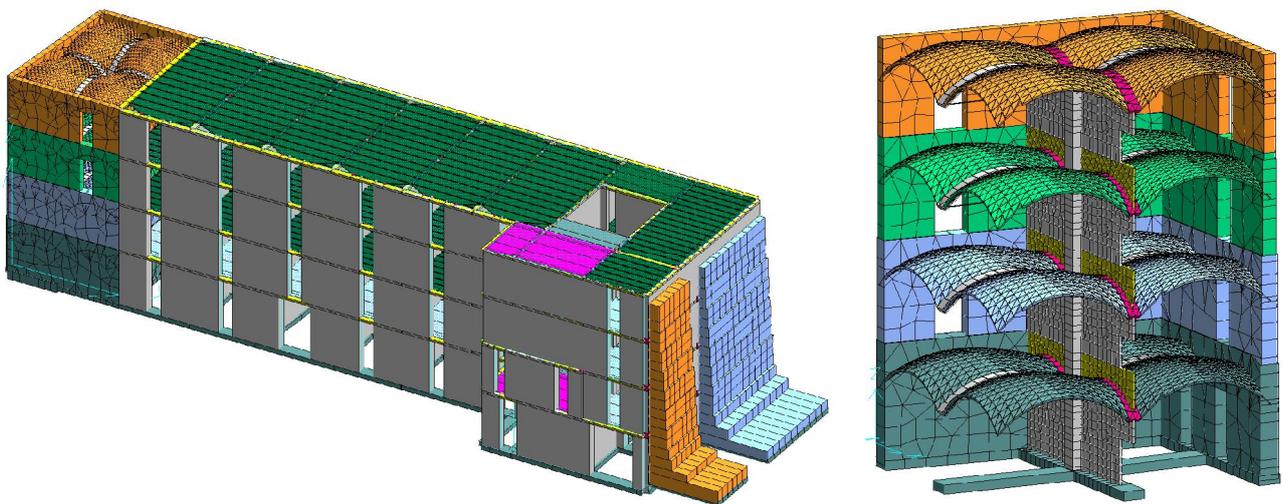
Una nuova modellazione è stata effettuata per analizzare la parte ovest, le volte e i muri sono stati modellati per mezzo di gusci: per la parte restante del fabbricato, che serve esclusivamente per trasmettere alla prima le sollecitazioni derivanti dall'analisi sismica, è stato utilizzato il telaio equivalente.

Sono state aggiunte le catene, visibili, poste in direzione nord-sud mentre non sono state considerate in direzione est-ovest, dove un sondaggio e delle scansioni non ne hanno rilevato la presenza. Sono state modellate le tramezze in mattoni pieni, spesse 12cm, poste nel piano degli archi est-ovest di mezzeria poiché si ritiene che esse possano svolgere una funzione di supporto agli archi ribassati.

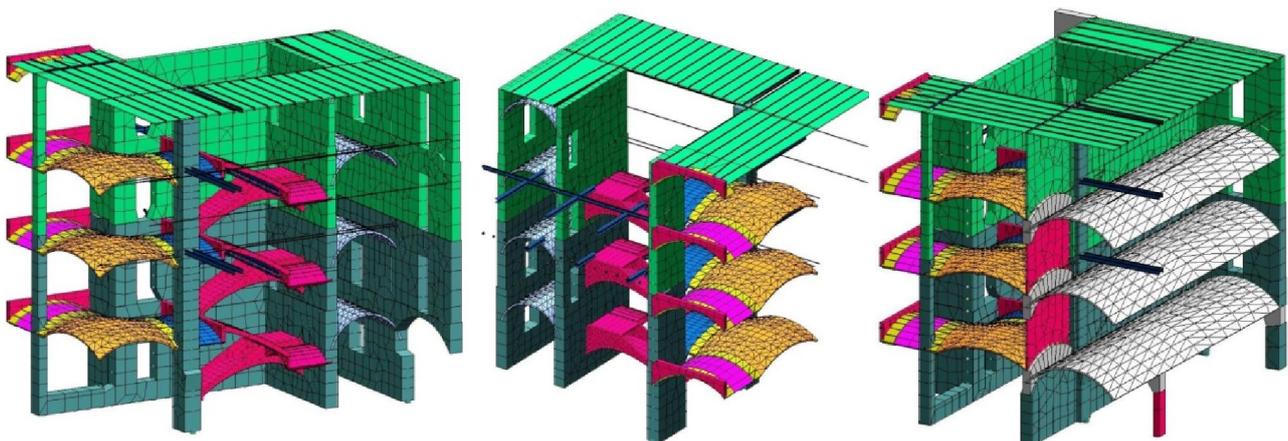
Si è proceduto in modo analogo per le volte e i muri della parte est.

La nuova destinazione a biblioteca determina un aggravio dei carichi sul solaio del primo piano, dove sono previsti depositi, mentre non comporta variazioni per gli altri orizzontamenti che non saranno soggetti a carichi superiori rispetto a quelli introdotti nel primo calcolo. I risultati relativi a tutti i casi di carico allo stato limite ultimo mostrano un buon numero di superfici non verificate e un valore delle tensioni massime che mostra l'inadeguatezza della struttura nei confronti dei carichi previsti dalla normativa.

Il nuovo modello di calcolo è stato aggiornato introducendo il nuovo carico e modificando le caratteristiche della muratura, che si è ipotizzato di rinforzare con intonaco armato, al fine di raddoppiare i parametri meccanici. Congiuntamente al suddetto intervento dovrà essere realizzato quello di rinforzo sulle fondazioni.
