INTERVENTI DI MIGLIORAMENTO SISMICO DI FABBRICATO INDUSTRIALE

Il presente contributo illustra l'approccio metodologico adottato per il miglioramento sismico di un edificio esistente in calcestruzzo armato, dando evidenza di come gli strumenti utilizzati abbiano valorizzato i risultati ottenuti riguardo l'attuale situazione strutturale dello stesso e nel contempo abbiano permesso la successiva definizione delle soluzioni progettuali finalizzate alla mitigazione del rischio sismico, in coerenza con tutto quanto previsto dagli attuali strumenti normativi vigenti. In particolare si tratta della mensa aziendale di uno stabilimento industriale in area pugliese.

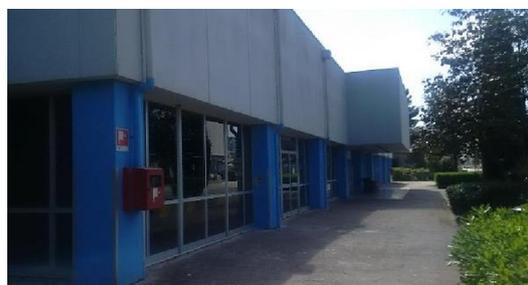
Figura 2 - Vista del fronte nord

La struttura portante del fabbricato è realizzata attraverso telai trasversali a doppia campata, costituiti da pilastri fondati su plinti isolati e collegati a livello della copertura attraverso travi ribassate. Nella direzione longitudinale, i telai sono collegati attraverso travi perimetrali ribassate, con eccezione dell'allineamento centrale, in corrispondenza del quale le travi presentano uno spessore pari al solaio, solaio realizzato in elementi latero cementizi e caratterizzato da un'altezza pari a 22+4 cm. Tutti gli elementi verticali presentano, inoltre, medesima altezza, con eccezione di quelli posti lateralmente e in corrispondenza del fronte sud che si interrompono a quota minore (Figura 1). Le opere strutturali si completano con travi porta muro a sostegno dei pannelli di tamponamento prefabbricati che si estendono per l'intera altezza del fabbricato tranne nel fronte nord dove sono presenti invece serramenti continui (Figura 2).
