Interventi di ripristino viabilità nel post dissesti idrogeologici

Quanto di seguito riportato sintetizza le attività di ripristino della funzionalità dell'arteria stradale SP51 – Strada dei Santuari – nel Comune di Vernazza (SP), in seguito all'evento alluvionale di eccezionale entità dei giorni 24 e 25 ottobre 2011, che ha colpito particolarmente la Val di Vara e la zona costiera delle Cinque Terre, con fenomeni particolarmente intensi per ciò che riguarda i Comuni di Vernazza e Monterosso.

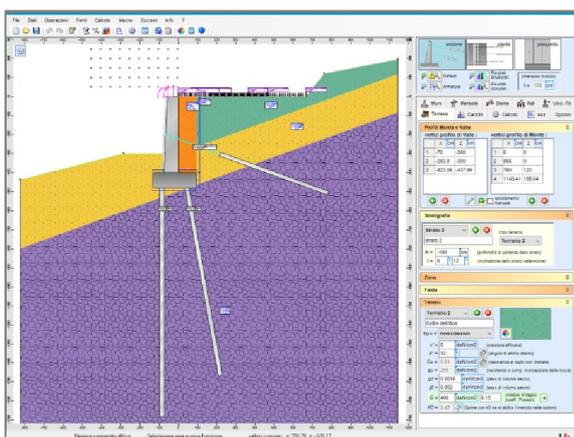
Il progetto di intervento ha previsto la ricostruzione del sedime stradale dei due tornanti franati (nord e sud) nonché il ripristino del ciglio stradale dei due tratti di viabilità, oggetto di parziale dissesto. Il ripristino del tracciato stradale ha presupposto la definizione di muri di sostegno in calcestruzzo armato gettati in opera, della tipologia a mensola, fondati su micropali e con tiranti attivi a trefoli (vedi Figura 4 e 5).

Figura 4 - Muro su pali modellato con IS Muri

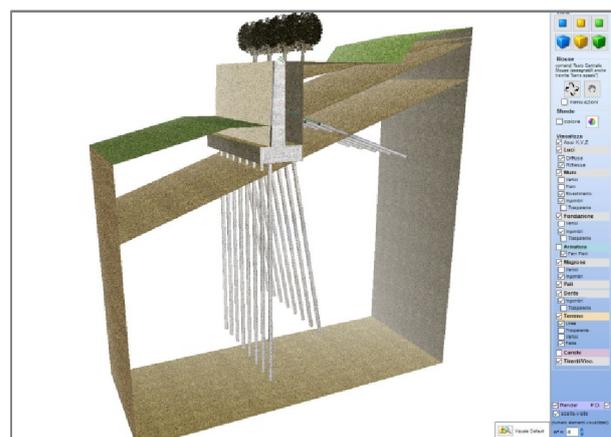
Figura 5 - 3D del muro controterra

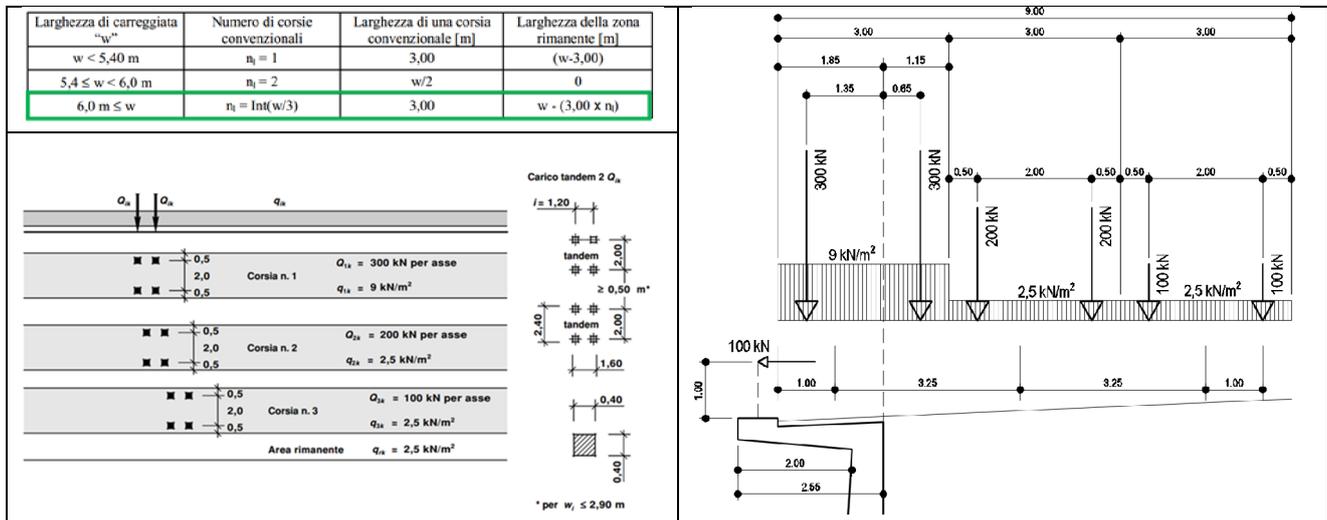
In riferimento ai carichi sono stati definiti opportuni “Schemi di Carico” disposti su corsie convenzionali come da Norme Tecniche vigenti. Nello specifico lo schema di carico è costituito da carichi concentrati su due assi in tandem, applicati su impronte di pneumatico, e da carichi uniformemente distribuiti. Si considera un solo carico tandem per corsia disposto in asse alla corsia stessa, preso per intero (si veda Figura 6).

Figura 6 - Schemi di carico

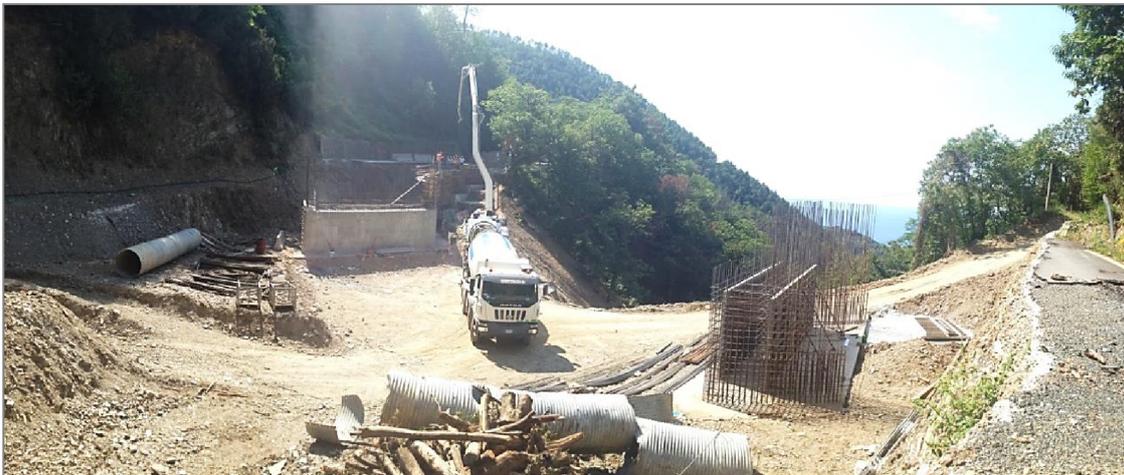
Figura 9 - Cantiere

In generale l’esecuzione dei lavori è proseguita secondo le previsioni e nel rispetto delle ipotesi progettuali. In taluni casi tuttavia si è reso necessario effettuare delle modifiche locali di carattere strutturale alle opere di contenimento. Nello specifico, in fase di preparazione delle piste di cantiere con l’esecuzione del fondo scavo di fondazione e il tracciamento dei micropali, si è reso necessario modificare le quote di imposta degli stessi al fine di consentire la realizzazione delle piste in condizioni di sicurezza (fuori dalla zona di riporto), anche per avere una base “adeguatamente” consistente per la redazione della fondazione.

Tali modifiche sono state eseguite direttamente in corso d’opera al fine di conseguire la necessaria rispondenza tra le ipotesi progettuali e le reali condizioni emergenti in corso d’opera e possono dirsi conseguenza della “particolare” situazione geologica del sito (alternanze di substrati rocciosi di diversa consistenza e stratificazione con lenti di materiale detritico derivato dal processo di alterazione delle rocce), ed anche della difficoltà di eseguire preliminarmente una campagna geognostica maggiormente rappresentativa del sito a causa della “precarietà” delle condizioni di stabilità.
