## Rinforzo di strutture in muratura con FRP a fibre aramidiche

### Il caso studio: il corpo M dell'Ospedale "SS. Annunziata" di Savigliano

Il caso studio analizzato nell'elaborato di tesi magistrale in ingegneria civile al Politecnico di Torino dall'ing. Marta Busso è stato il corpo M dell'Ospedale "SS. Annunziata" di Savigliano. Scopo di tale lavoro, il cui relatore è stato il Prof. Rosario Ceravolo, è stato trattare la tematica del rinforzo di strutture in muratura con materiali compositi fibrorinforzati (FRP) a fibre aramidiche e analizzarne lo stato dell'arte che compete alle loro applicazioni.

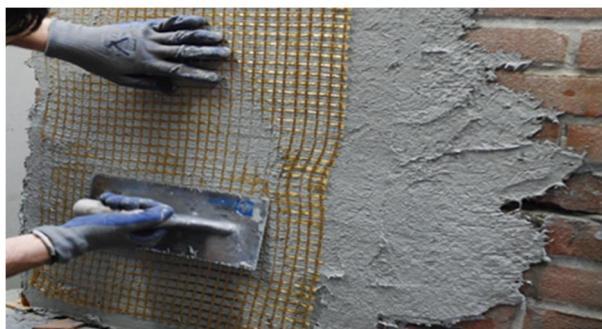
Particolarmente delicata nella progettazione dell'intervento è la valutazione della tensione di progetto del materiale FRP: rispetto alle potenzialità del materiale questa è estremamente ridotta dal fenomeno della delaminazione, cioè dalla possibilità che la fibra si distacchi dal suo supporto murario. In DOLMEN sono forniti gli strumenti per valutarla secondo quanto suggerito dalle CNR-DT 200 R1/2013. In seguito all'applicazione guidata del rinforzo la struttura risulta essere verificata anche nei confronti del sisma per cui non era stata originariamente progettata.
