Realizzazione di un nuovo ponte ciclabile in acciaio

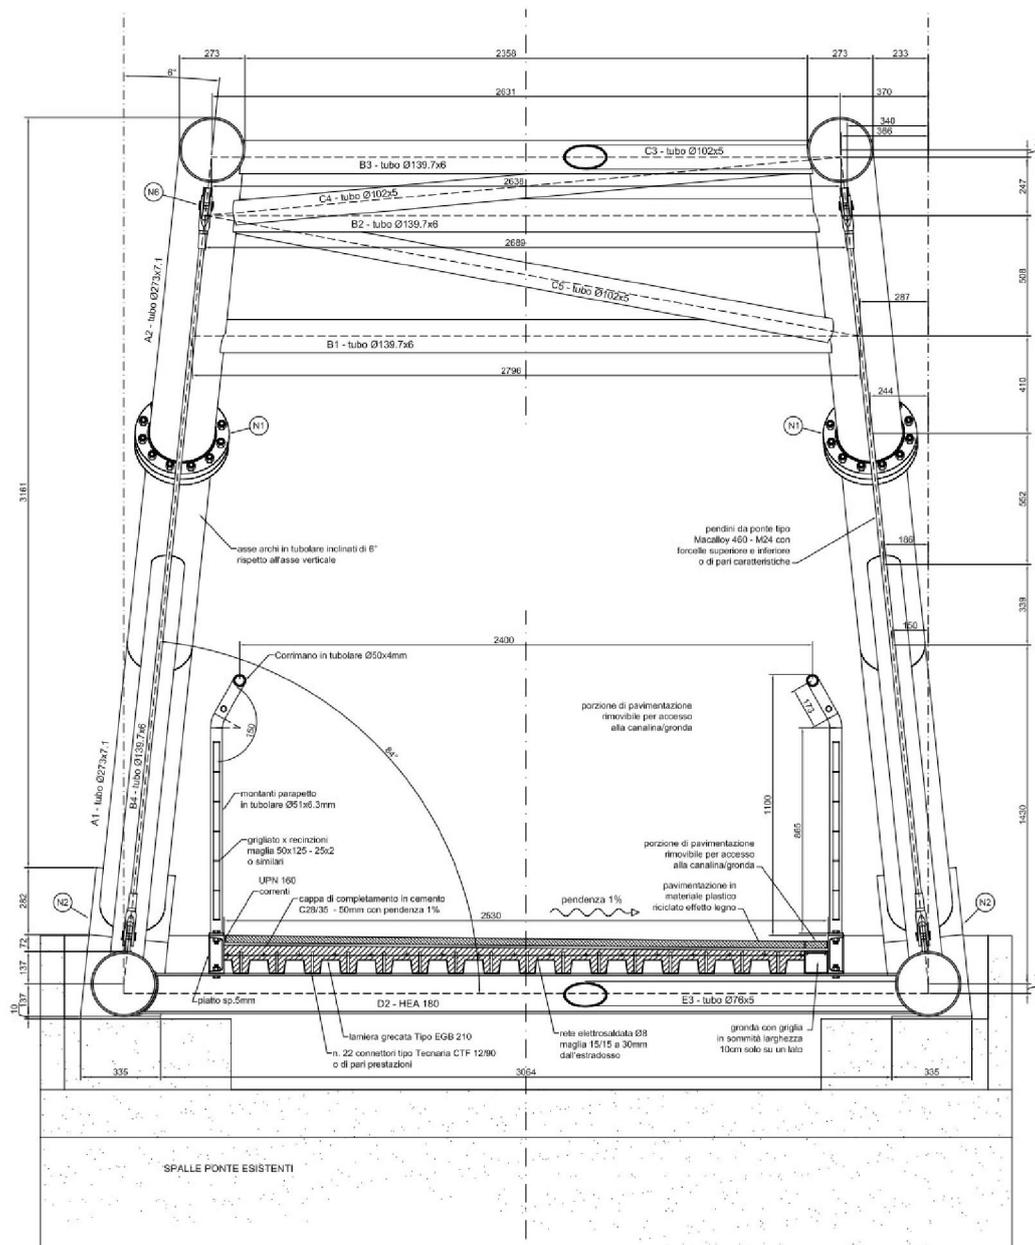
La struttura ciclo-pedonale è costituita da un ponte in acciaio di 3° categoria (passerella ciclo-pedonale), collegante le due sponde del torrente Guisa. Dal punto di vista tecnico, si tratta di un impalcato largo circa 3 m e lungo circa 19 m a campata unica, realizzato con profili laminati in acciaio e soletta collaborante in cemento armato. Il ponte è costituito da due archi in tubolare $\Phi 273 \times 7.1$ mm, collegati in sommità mediante tubi

Φ139.7x6mm, e controventi in tubolare Φ102x5 mm; dai due archi principali partono dei pendini che sorreggono il piano di calpestio costituito da un graticcio di travi su cui è posizionata una lamiera collaborante in acciaio-calcestruzzo. Le travi principali del graticcio di base sono anch'esse costituite da tubolare Φ273x7.1 mm su cui sono fissate orizzontalmente delle travi aventi lunghezza 3.3 m in profilo HEA180; la struttura inferiore è poi debitamente controventata da tubolari Φ76x5 mm.

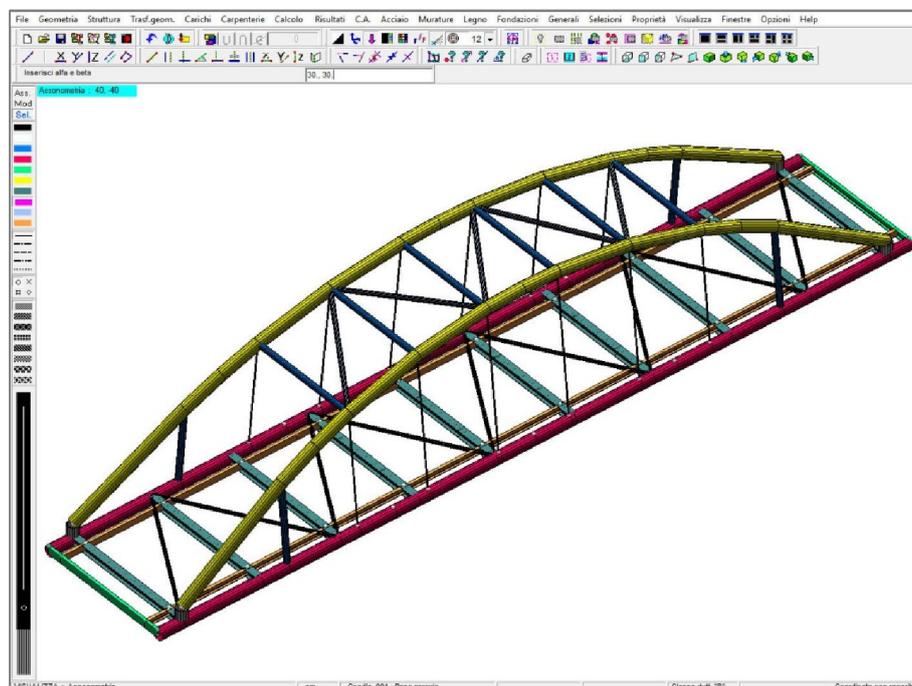
Al fine di valutare lo stato tensionale e deformativo della struttura è stato creato un modello tridimensionale utilizzando il software DOLMEN Acciaio, sviluppato e distribuito da CDM DOLMEN di Torino.

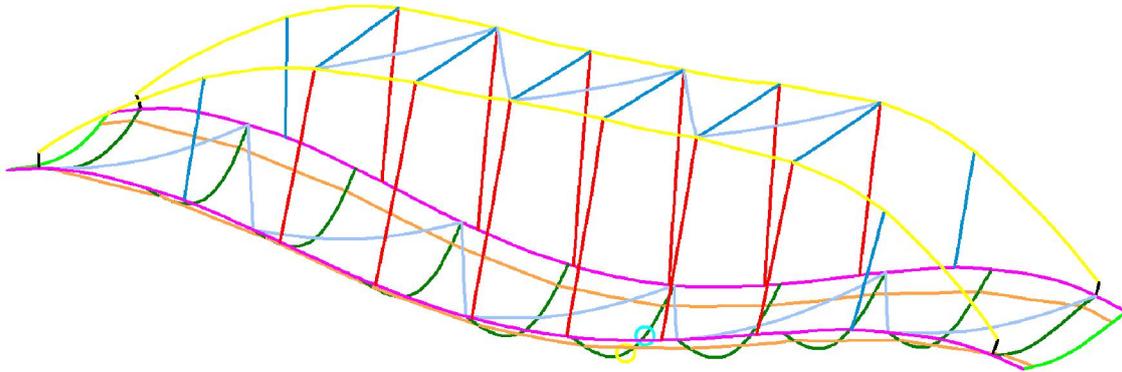
Per questo tipo di ponti la normativa impone un limite della freccia di $1/300$ della luce e, avendo una luce netta tra gli appoggi di 18 m, la freccia ammissibile è pari a 6.00 cm, valore maggiore rispetto alla deformata valutata con DOLMEN in combinazione rara vento y, che è pari a 1.55 cm.

Come ultima analisi è stata condotta una verifica vibrazionale; il periodo proprio del primo modo di vibrare dell'intera struttura è pari a 0.38 secondi, per cui la frequenza ricavata è pari a 2.61 Hz e riguarda un modo di vibrare orizzontale. La circolare delle NTC 2008 al paragrafo JC5.1.4.9.1 accenna soltanto all'argomento vibrazioni per ponti di 3° categoria, mentre l'annesso A.2 dell'Eurocodice EN 1990 prescrive che, per ponti con periodi propri con frequenze minori di 5 Hz per le vibrazioni verticali e minori di 2,5 Hz per vibrazioni orizzontali e verticali, debba essere condotta un'appropriata verifica.

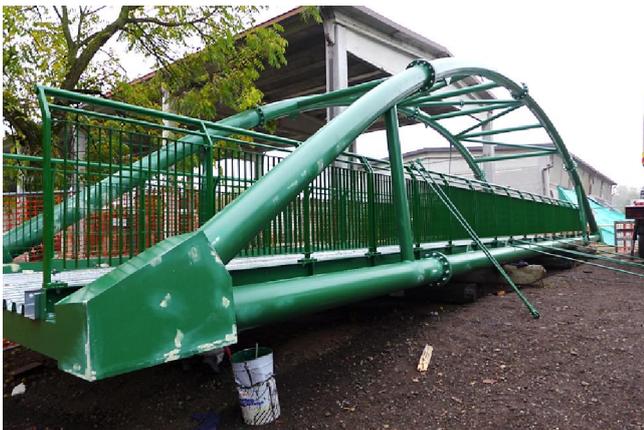
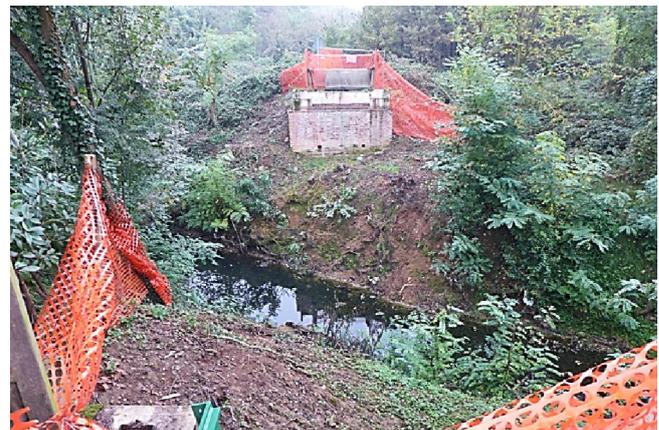
A settembre 2014 sono iniziati i lavori di sostituzione del ponte esistente; il nuovo ponte metallico è stato realizzato e completamente montato nei pressi dei capannoni dell'azienda agricola confinante per poi essere posato, mediante l'ausilio di un'autogrù, sulle spalle in cemento esistenti, debitamente predisposte per ospitare il nuovo ponte.

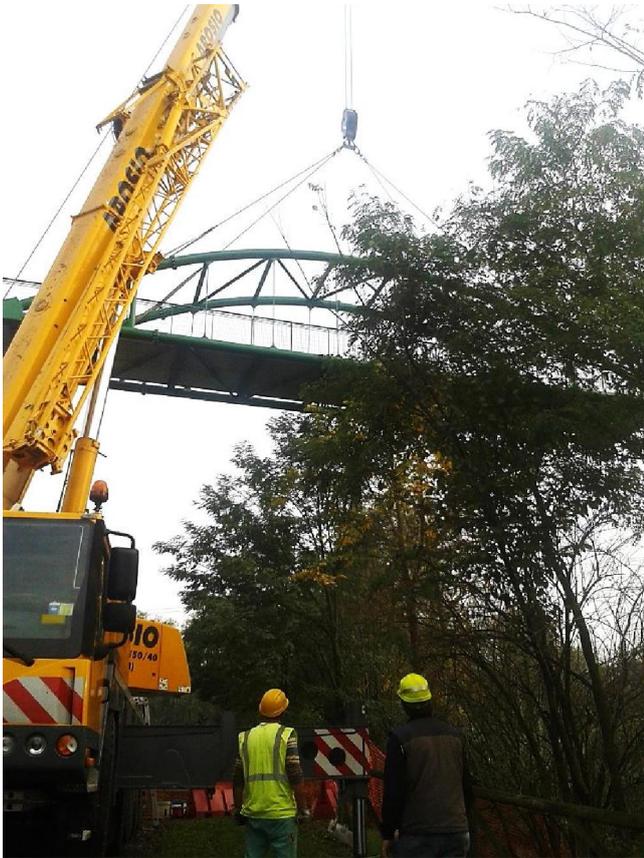
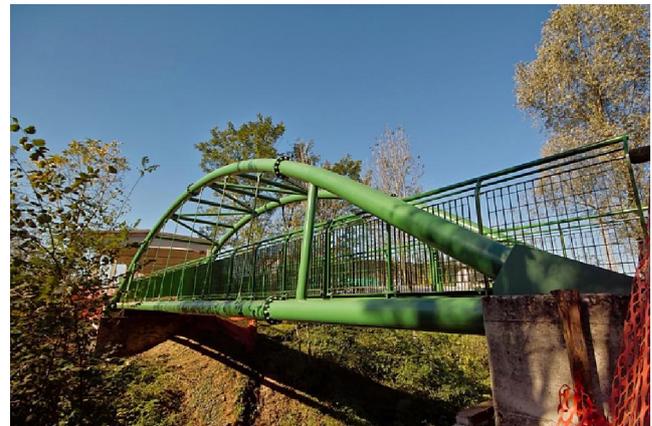
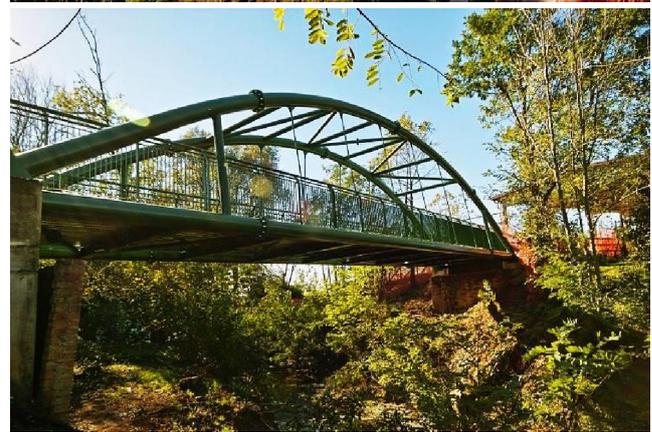
Il collaudo del ponte è stato fatto dall'ing. Sergio Borroni utilizzando un livello di alta precisione a lastra piana parallela e stadie invar, si è fatta stazione con lo strumento al di fuori della spalla del ponte in una zona che risultava realisticamente al di fuori dell'influenza dei carichi. Sono stati individuati cinque punti di lettura sul bordo laterale del ponte, si è proceduto alla lettura in caso di ponte scarico e in caso di ponte carico. A tal fine sono stati posizionati sul ponte dei pallets di autobloccanti arrivando progressivamente a 500 kg/m^2 .

Durante il carico si sono fatte le osservazioni lasciando un lasso di tempo tra la fine del carico e l'osservazione con il livello. A completamento del carico, dopo circa 30 minuti, si è proceduto alla lettura finale; progressivamente il ponte è stato poi scaricato procedendo con le osservazioni.
